PROGRAM PRAC KONSERWATORSKICH

dla ambony z kościoła filialnego pw. Św. Piotra i Pawła w Tyrawie Solnej

1. KARTA TYTUŁOWA

Adres obiektu:	Kościół filialny pw. Św. Piotra i Pawła w Tyrawie Solnej
Inwestor:	Parafia Rzymskokatolicka pw. Rozesłania Apostołów w Mrzyglodzie 38-503 Mrzyglód, Mrzyglód 93
Nr Rej. Zab.	B - 46
Opr.:	Kons. Dz. Szt. Agnieszka Opalińska styczeń 2023

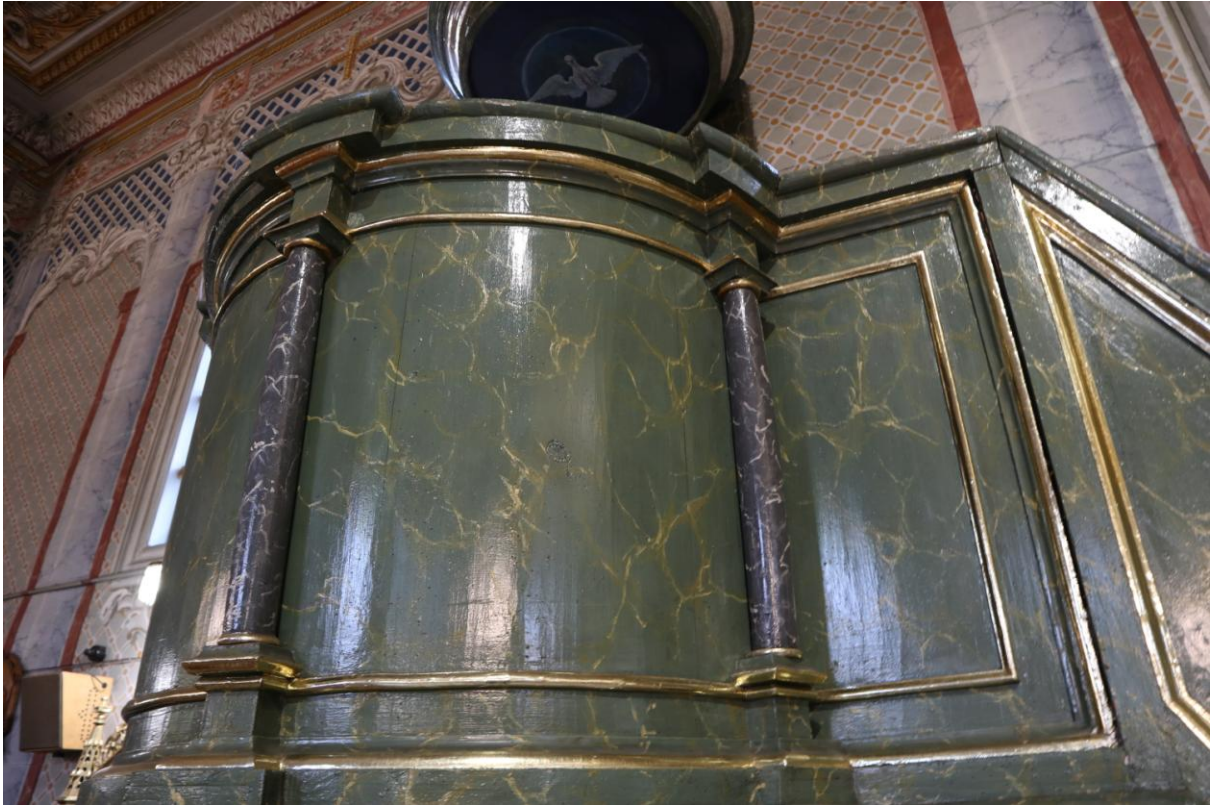
Warstwa zielonej marmoryzacji stanowi XX-wieczne przemalowanie, miejscowo łuszczy się i odpryskuje. Trudno jednak na podstawie naturalnych odkrywek stwierdzić kolorystykę i charakter oraz określić stan zachowania pierwotnej warstwy malarskiej. W tym celu niezbędne jest przeprowadzenie badań stratygraficznych. Dekoracyjne profile zostały wtórnie pokryte warstwą laserowanego złota, srebra i/lub farby. Prace te wykonane zostały niedbale, bez odpowiedniego opracowania powierzchni.

Fot. 2. Tyrawa Solna, kościół pw. Św. Piotra i Pawła, nawa, ambona, kosz (fragm.) 1 poł. XIX w. Widok ogólny. Stan przed konserwacją. Widoczne XX-wieczne przemalowanie. Fot. M. Ptańska

Istotnym założeniem jest przywrócenie obiektowi właściwej mu rangi artystycznej, w jak największym stopniu odpowiadającej estetyce pierwotnej. W związku z tym zakłada się usunięcie – na podstawie rozpoznania stratygraficznego – nawarstwień w postaci wtórnych przemalowań i przezłoeń. Po ich usunięciu możliwe będzie ustalenie charakteru, stanu zachowania i zakresu występowania pierwotnej polichromii ambony oraz złoeń. W przypadku złego stanu zachowania warstw pierwotnych należy rozważyć eksponowanie późniejszej warstwy chronologicznej, jeśli wyróżniać ją będzie znaczna wartość artystyczna i/lub spójność z estetyką wnętrza.

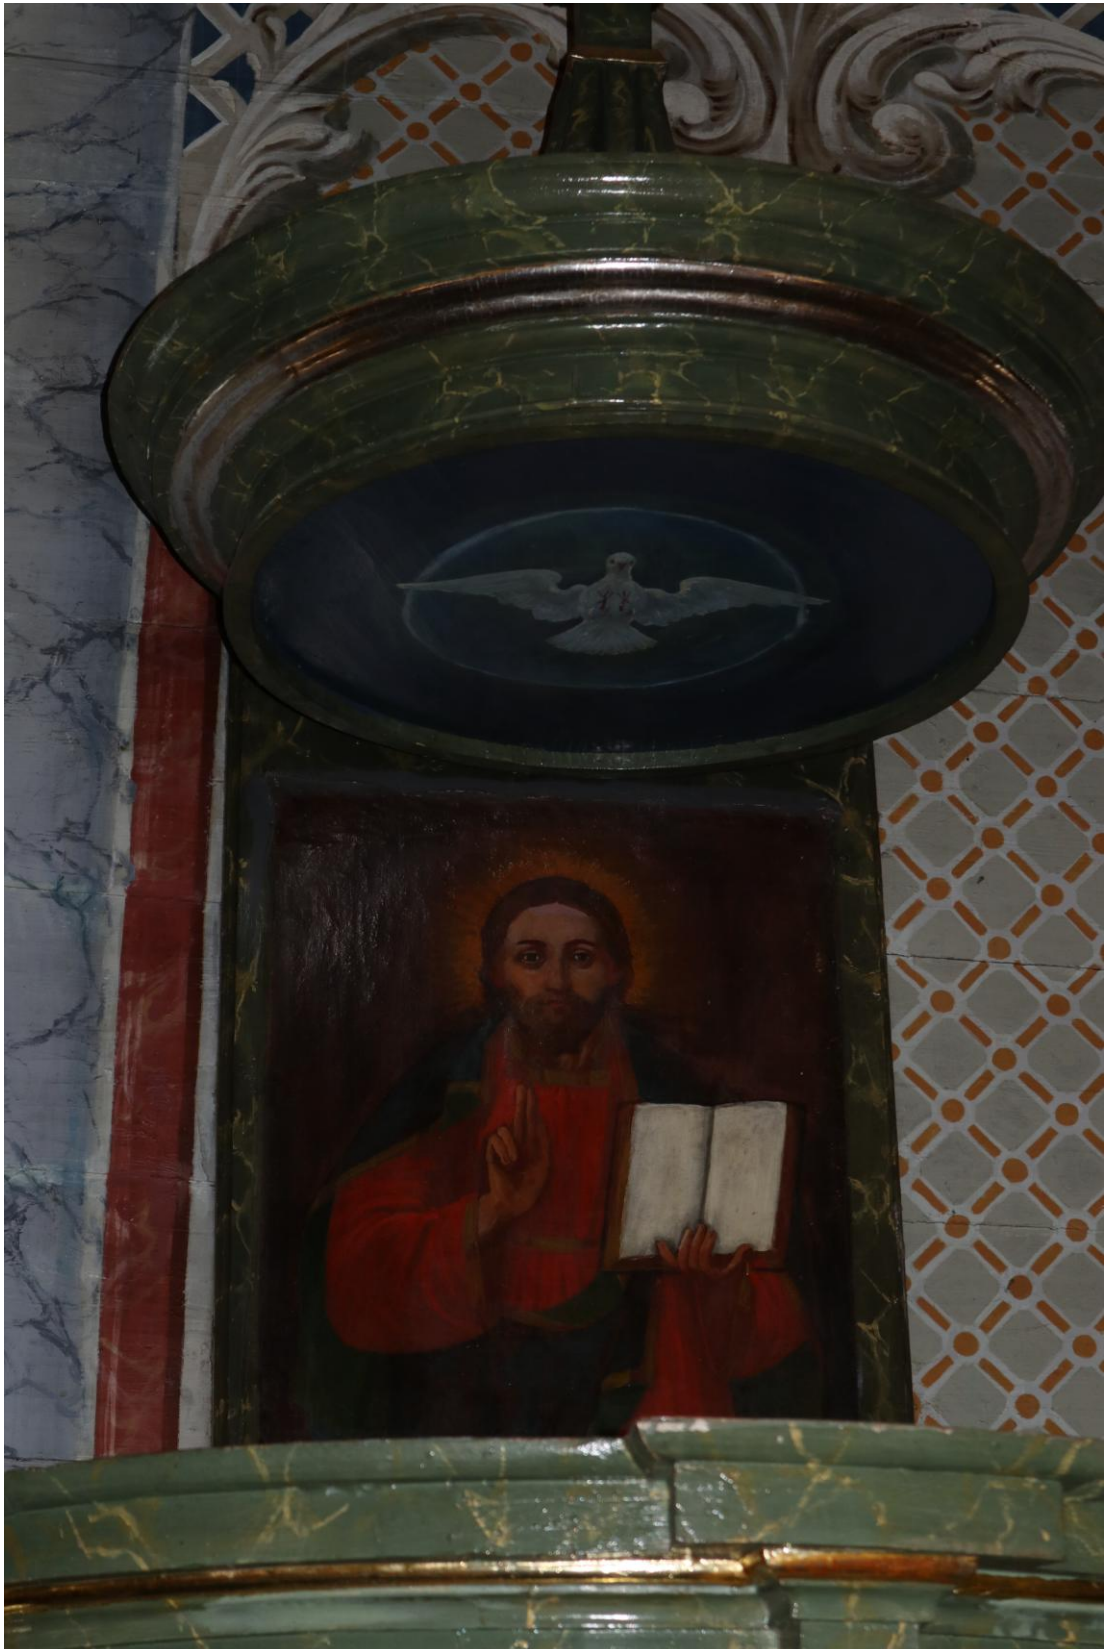
Stan zachowania obrazu z przedstawieniem Chrystusa jest zły z uwagi na starzenie się obiektu i błędy technologiczne, jakie popełniono w trakcie prac. Obiekt został przyklejony bezpośrednio do drewnianego podłoża. Widoczne są liczne nierówności podłoża oraz odspojenia płótna. Obraz najprawdopodobniej został przemalowany; warstwa farby o zbyt mocnym spoiwie po prawej stronie postaci uległa skurczeniu, odsłaniając spodnią warstwę w formie nieestetycznych spękań. Powierzchnia obrazu jest zabrudzona, werniks uległ zażółceniu. Warstwa malarska miejscami jest przetarta i/lub wykruszona.

Podniebnie baldachimu jest przemalowane. Gołębicę Ducha Świętego przedstawiono schematycznie.

Fot. 4. Tyrawa Solna, kościół pw. Św. Piotra i Pawła, nawa, ambona, 1 poł. XIX w. Obraz olejny na płótnie z przedstawieniem Chrystusa Pantokratora i przedstawienie gołębiczy Ducha Świętego na podniebiu baldachimu. Stan przed konserwacją. Fot. M. Ptasieńska

Usunięty zostanie pozółtkły werniks oraz ewentualne przemalowania, metodą chemiczną lub mechaniczną wybraną na podstawie wcześniej wykonanych prób. Uzupełnione zostaną ubytki płóciennego podobrazia płótnem o odpowiednim splocie. W przypadku demontażu obrazu rozprostowane zostaną pofalowania podobrazia płóciennego. Należy przeprowadzić zabieg dublażu, aby wzmocnić podobrazie płócienne i przedłużyć krawędzie, w celu bezpiecznego zamontowania obiektu na krosnach. Zostaną wykonane uzupełnienia warstwy zaprawy zaprawą kredowo - klejową. Zostanie wykonane uzupełnienie warstwy malarskiej metodą scalającą. Powierzchnia obrazu zostanie zabezpieczona werniksem. W przypadku pozytywnego wyniku procesu rozdzielania obrazu od deski, po przeprowadzeniu prac konserwatorskich i restauratorskich, proponuje się wykonanie krosien z możliwością regulowania naciągu oraz ramy nawiązującej estetyką do ambony.

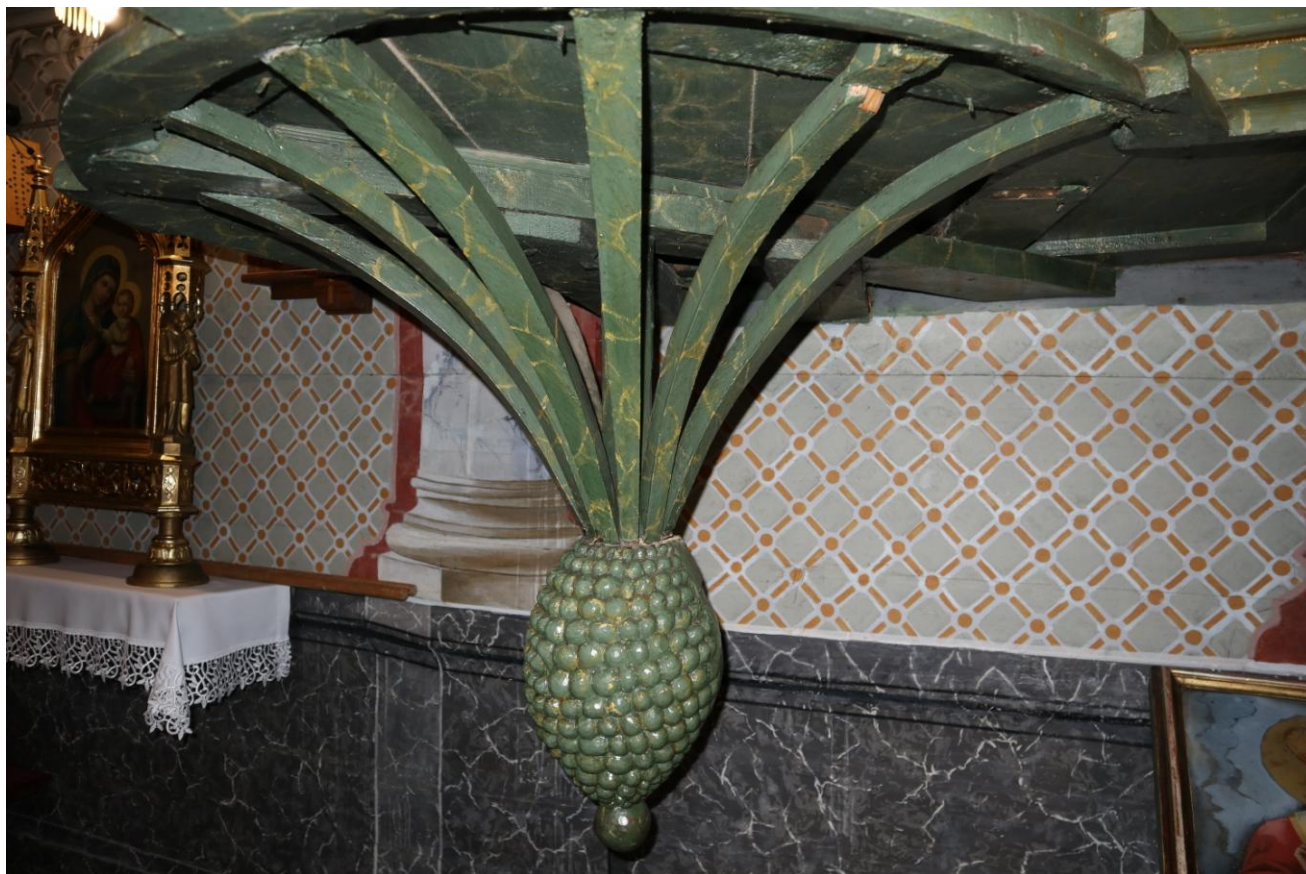
Fot. 5. Tyrawa Solna, kościół pw. Św. Piotra i Pawła, nawa, ambona, podwieszenie, 1 poł. XIX w. Widok ogólny (fragm.). Stan przed konserwacją. Widoczny ubytek drewnianego elementu struktury. Fot. M. Ptańska

Wykonane zostaną uzupełnienia ubytków drewna struktury i elementów snycerki drewnianymi flekami i kitem na bazie żywicy chemoutwardzalnej Axson SC 258. Wszelkie ubytki zapraw w partii polichromii i złoeń zostaną uzupełnione zaprawą klejowo-kredową.

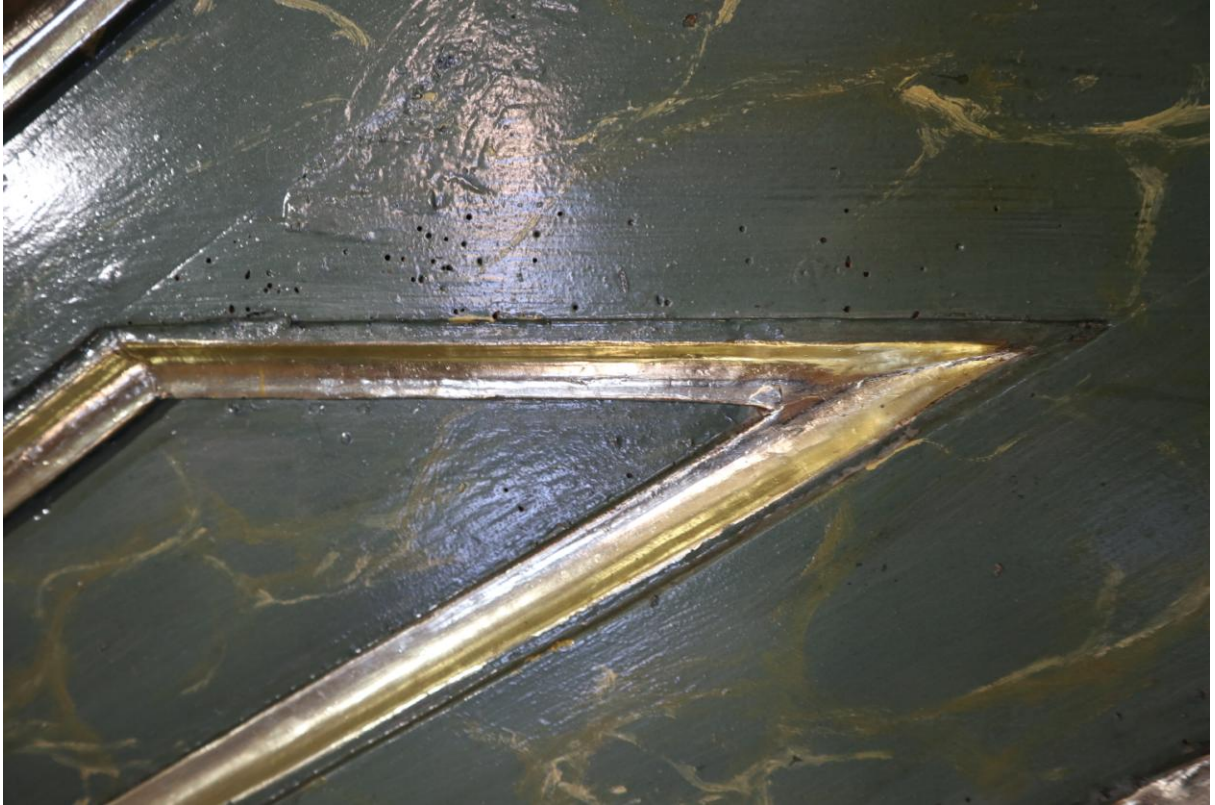
Konstrukcja ambony wymaga prac stabilizujących jej podparcie. Struktura obiektu jest znacznie osłabiona w wyniku niszczącej działalności drewnojadów: otwory świadczące o ich obecności szpecą ściany kosza ambony, a krawędzie stopni schodów są wykruszone w znacznym stopniu.

Fot. 6. Tyrawa Solna, kościół pw. Św. Piotra i Pawła, nawa, ambona, balustrada (fragm.), 1 poł. XIX w. Stan przed konserwacją. Widoczne otwory świadczące o niszczącej działalności drewnojadów. Fot. M. Ptasieńska

Zasadniczym założeniem konserwatorskim jest zapobieżenie postępującej destrukcji obiektu na skutek działalności owadów, ustawicznie osłabiającej wytrzymałość mechaniczną struktury drewna. Najważniejszym zabiegiem jest zabezpieczenie ambony przed drewnojadami oraz wzmocnienie jej wytrzymałości mechanicznej. W związku z tym zakłada się przeprowadzenie dezynsekcji drewna oraz jego impregnacji w miejscach osłabionej struktury. Konieczne jest także ustabilizowanie konstrukcji ambony oraz naprawienie rozszczelnionych i poluzowanych połączeń stolarskich.

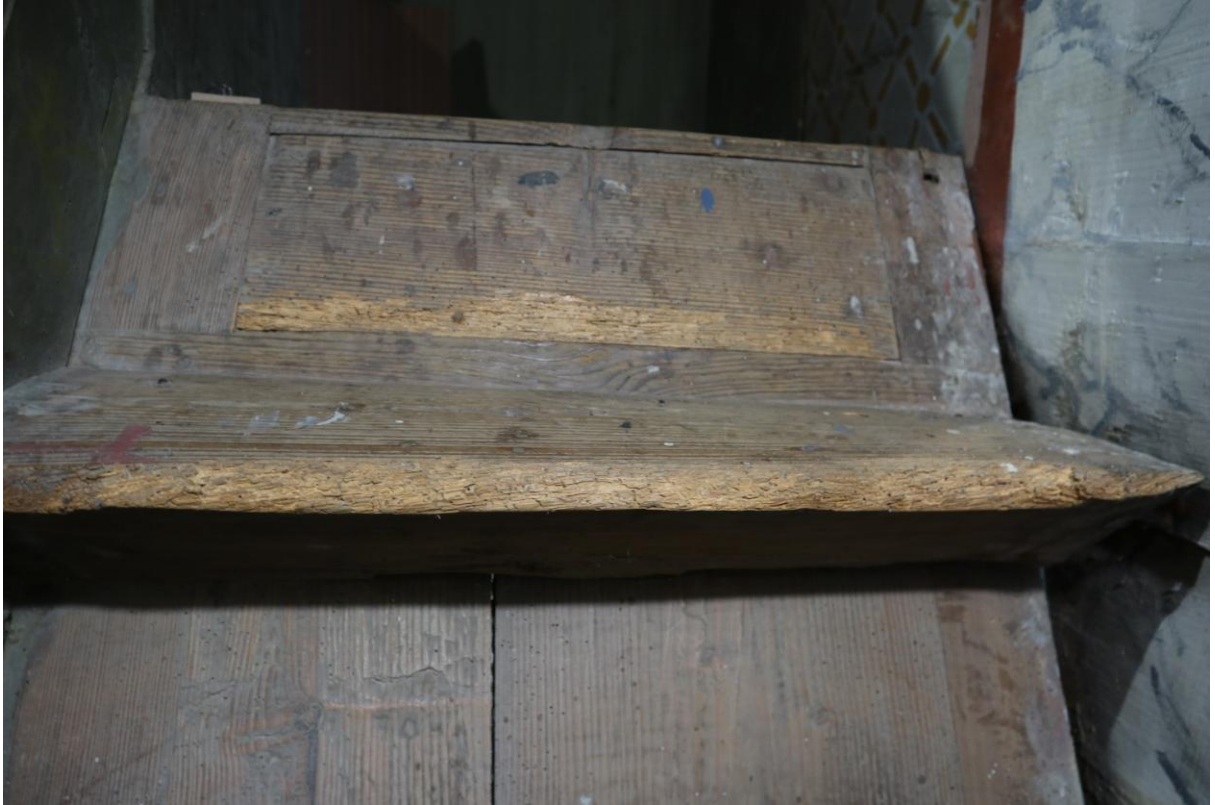
Fot. 7. Tyrawa Solna, kościół pw. Św. Piotra i Pawła, nawa, ambona, schody (fragm.), 1 poł. XIX w. Stan przed konserwacją. Widoczne znaczne uszkodzenia stopni schodów ambony.
Fot. M. Ptasińska

10. Stabilizacja konstrukcji poszczególnych elementów ambony, naprawy stolarskie, uzupełnianie ubytków drewnianego podłoża flekami z odpowiednio dobranego, zaimpregnowanego drewna

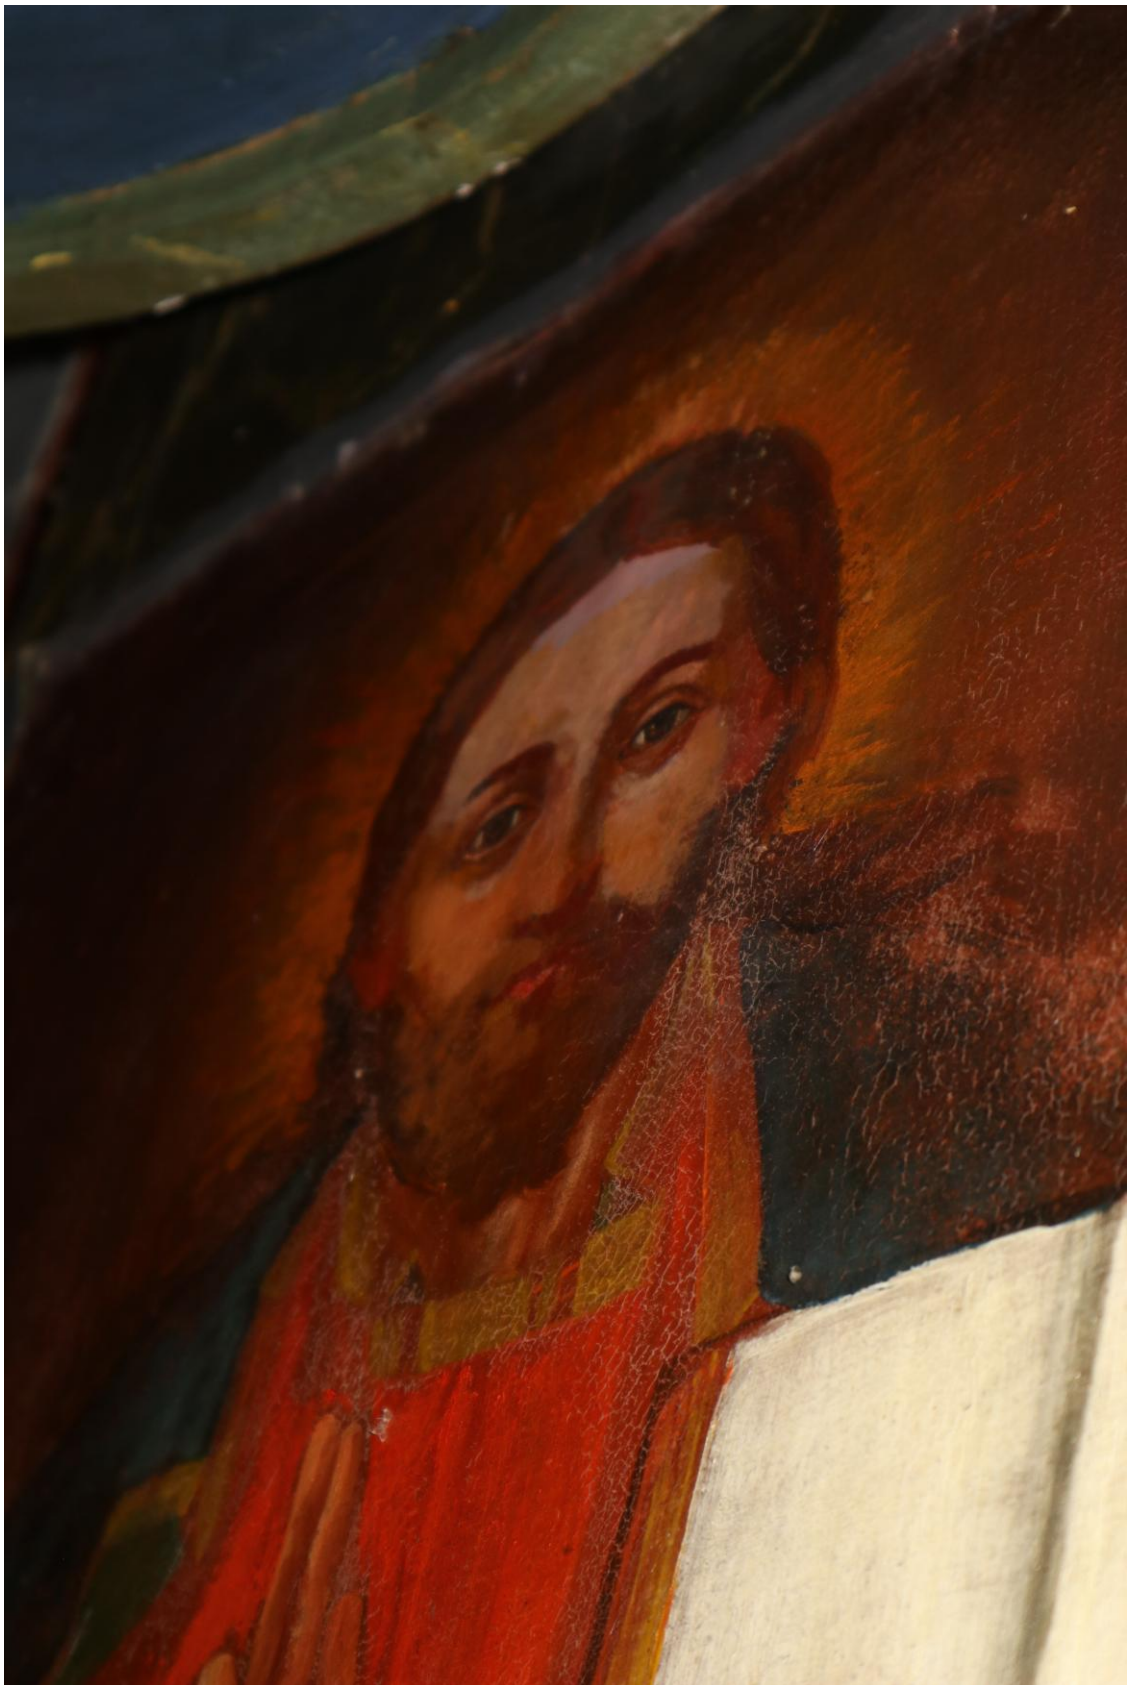
Fot. 8. Tyrawa Solna, kościół pw. Św. Piotra i Pawła, nawa, ambona, obraz z przedstawieniem Chrystusa (fragm.), 1 poł. XIX w. Stan przed konserwacją. Widoczne liczne spękania warstwy malarskiej. Fot. M. Ptasińska

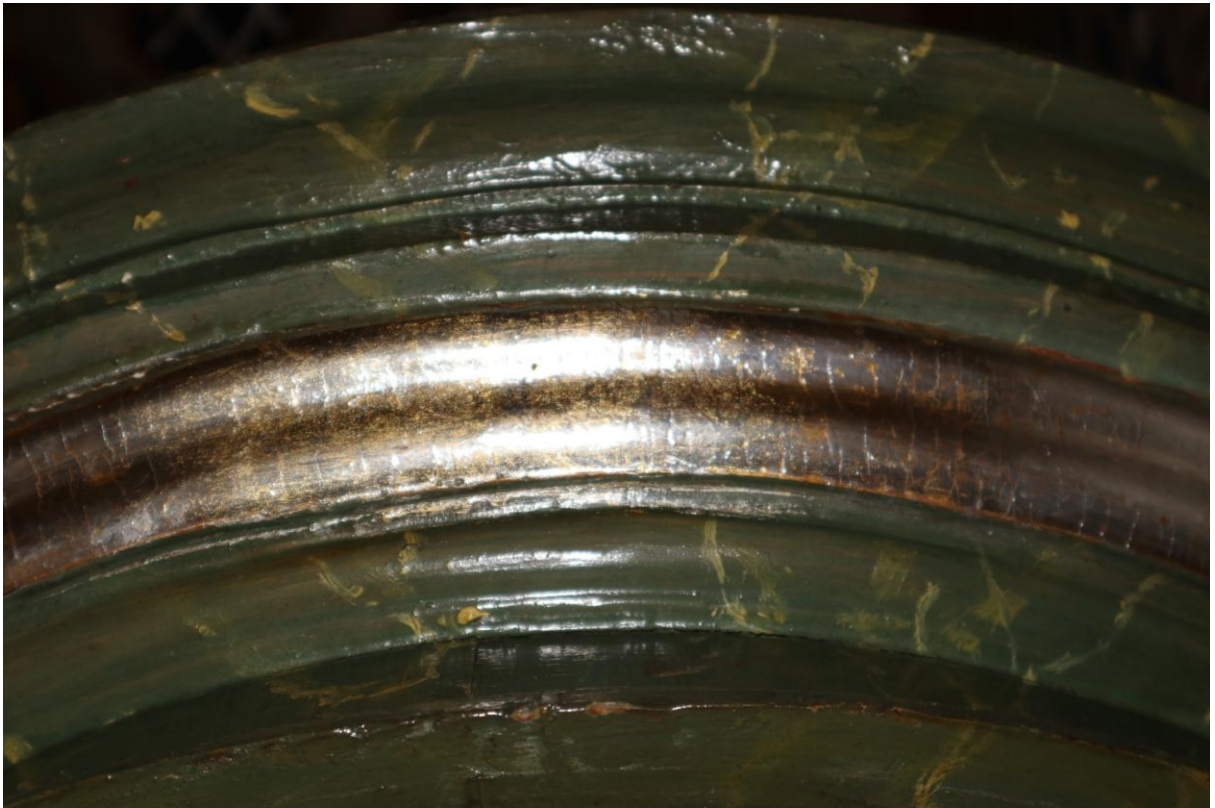
Fot. 9. Tyrawa Solna, kościół pw. Św. Piotra i Pawła, nawa, ambona, baldachim (fragm.), 1 poł. XIX w. Stan przed konserwacją. Widoczne XX-wieczne, nieestetycznie nałożone warstwy wtórne. Fot. M. Ptasieńska

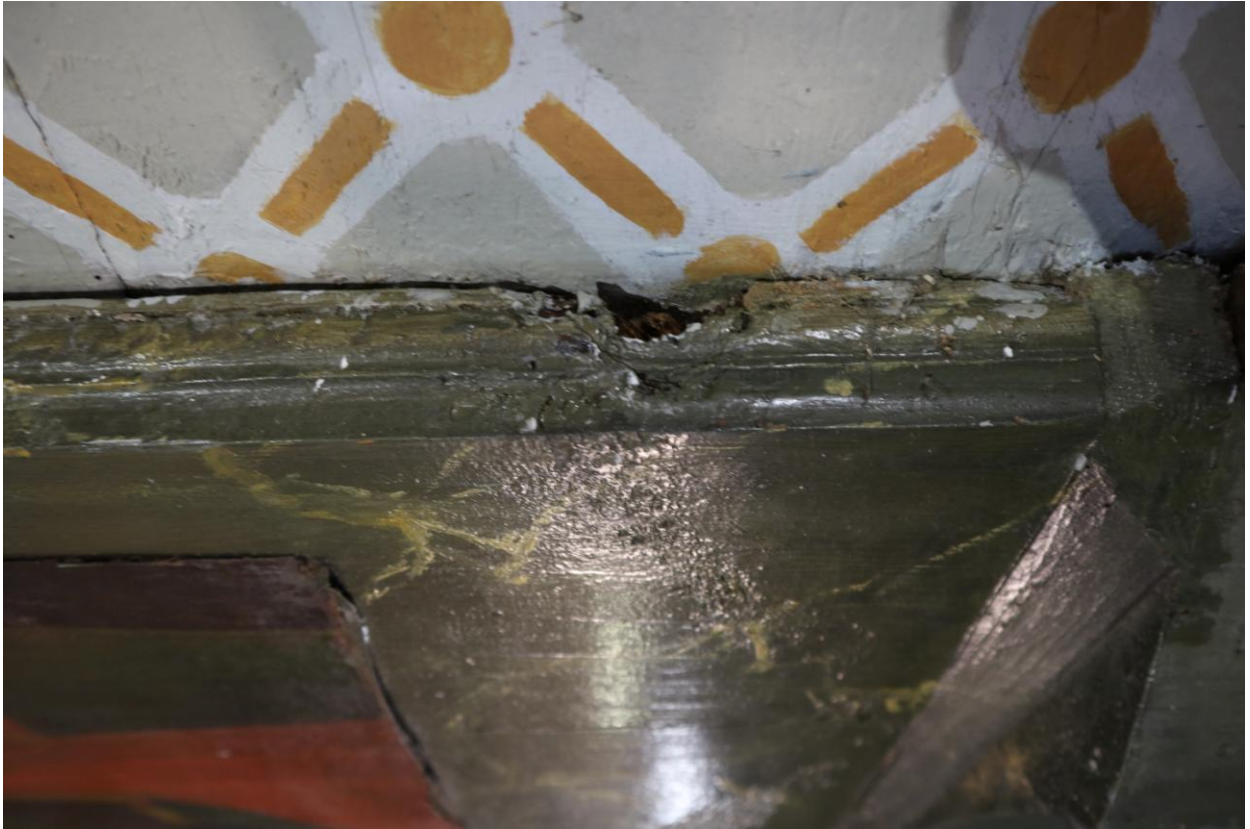
Obserwuje się zniszczenia powstałe na skutek uszkodzeń mechanicznych w postaci zarysowań, wgnieceń czy ubytków drewna wraz z warstwami technologicznymi.

Fot. 10. Tyrawa Solna, kościół pw. Św. Piotra i Pawła, nawa, ambona (fragm.), 1 poł. XIX w. Stan przed konserwacją. Widoczne ubytki drewnianej struktury. Fot. M. Ptańska
