**ZESPÓŁ DWORSKO – PARKOWY
W JUROWCACH
GMINA SANOK**

**DOKUMENTACJA
KONSERWATORSKA**

OPIS STANU ZACHOWANIA

**WYTYCZNE
KONSERWATORSKIE**

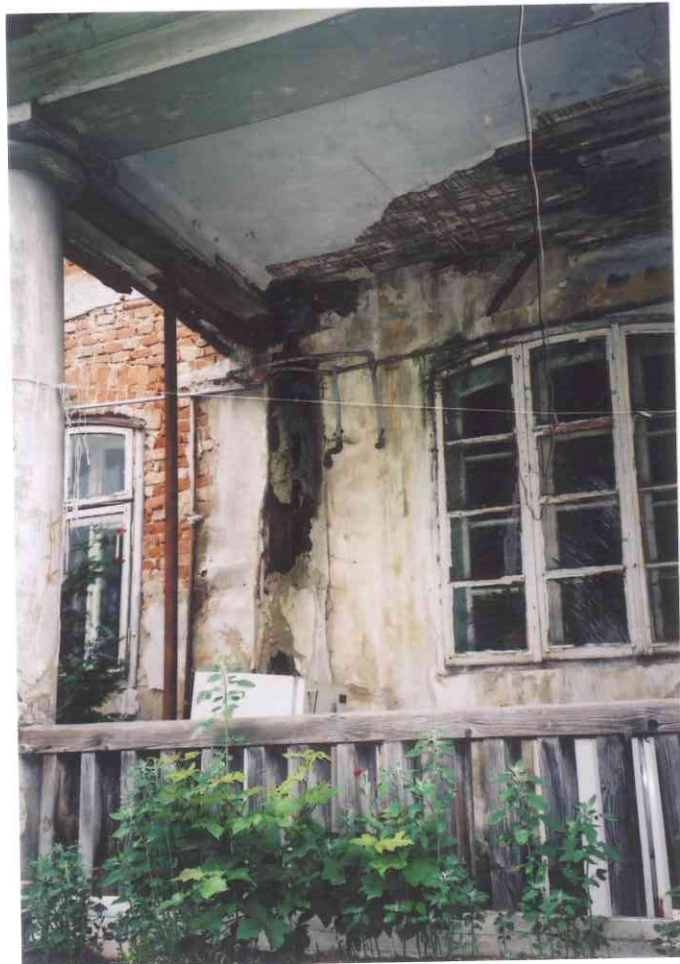
8. Fragment portyku ogrodowego ze zniszczeniami

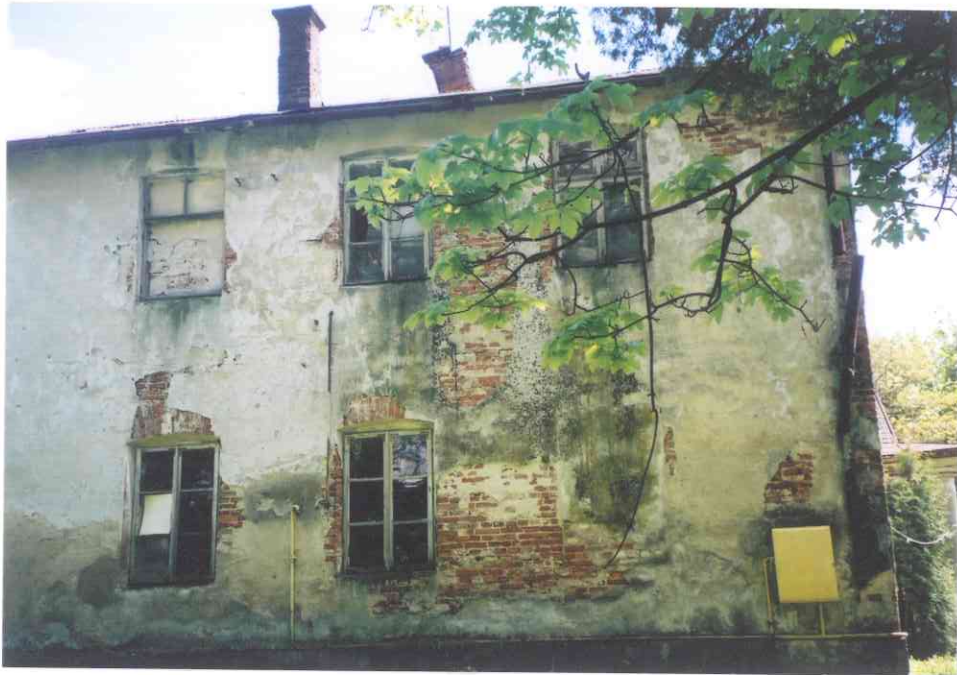
Elewacja boczna – północna – duże płaszczyzny ubytków tynków. Ściany do wysokości okien bardzo zawilgocone (fot. 9). Warstwa farby na ścianie się łuszczy.

Stolarka okienna w większości w złym stanie technicznym, kwatery wypaczone, nie domykające, brakujące szyby zastąpione tekturą lub zamurowano otwór okienny (fot. 9). Drewno zaatakowane przez drewnojady.

9. Elewacja boczna, północna

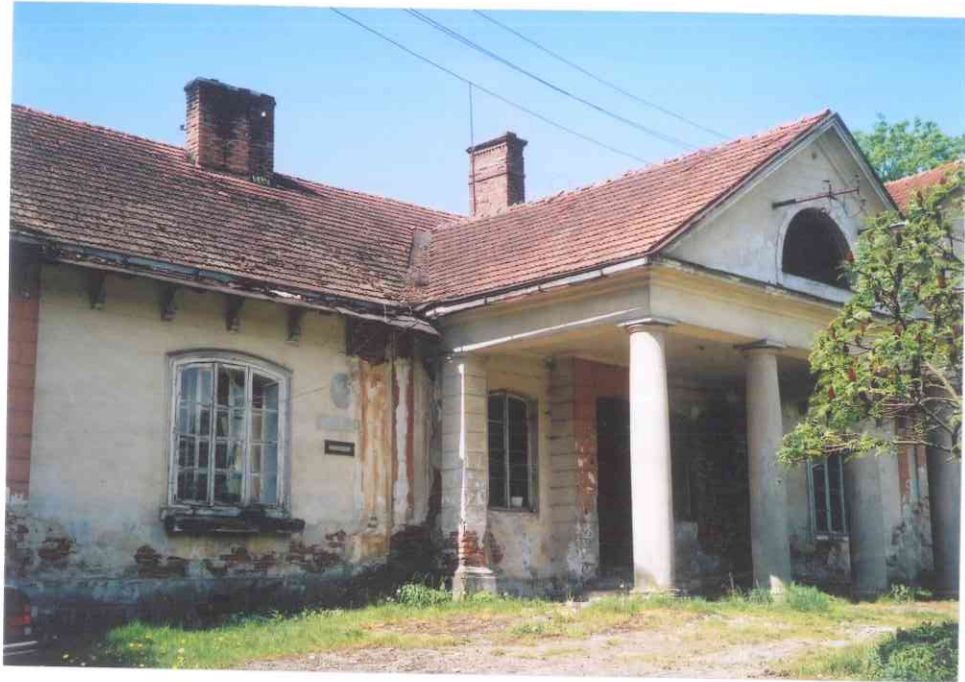
Frontowa – w dolnych partiach ubytki tynku, odsłonięta cegła pudruje się, ślady zawilgoceń sięgają do parapetów okien. Brak rur spustowych i rynien pozostawiło znaczne ślady zacieków na ścianach (fot. 13,14). Dolne fragmenty lizen zniszczone i w górnej kondygnacji części piętrowej oraz wokół okien. Istniejąca warstwa farby na elewacji odpada, odsłaniając wcześniejszą kolorystykę (fot. 15). Schody przy głównym wejściu o zaokrąglanych narożach mają zniszczone krawędzie (fot. 54). Przed wejściem w portyku zachowana posadzka z płytek czarno – popielatych.

13. Fragment elewacji frontowej z portykiem ze zniszczeniami

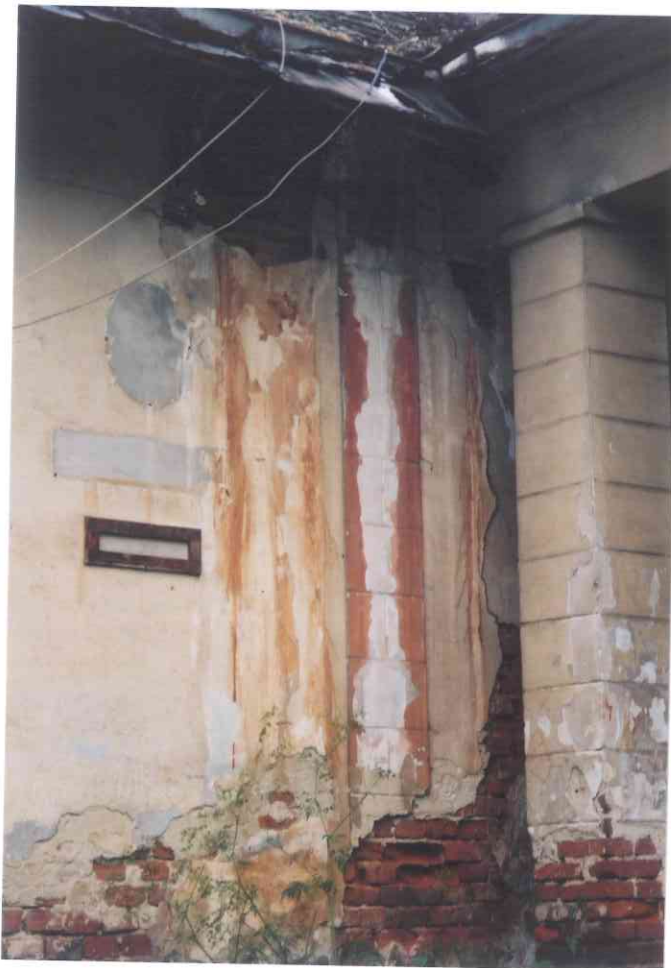
14. Ślady zamknięcia ścian i ubytków tynków koło portyku w elewacji frontowej

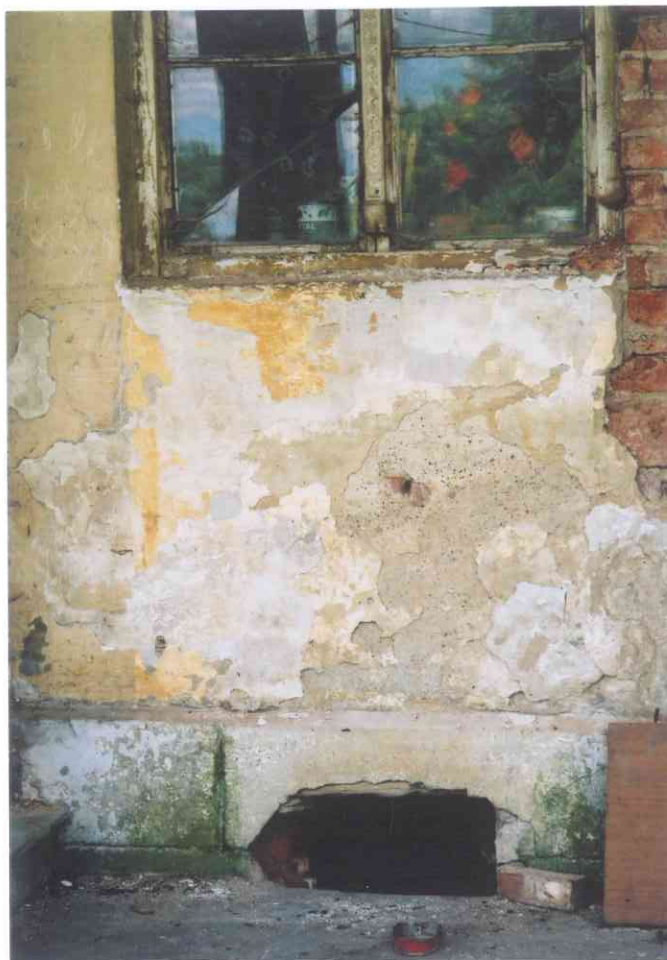
15. Łuszczenie się farby i ubytki tynku na ścianie w elewacji frontowej

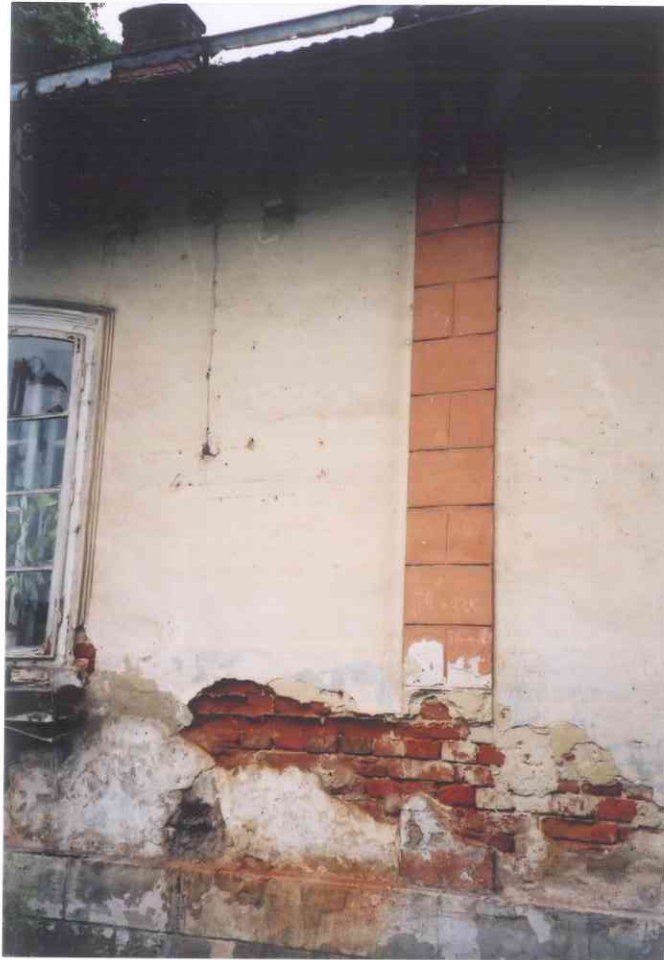
17. Fragment zniszczonej ściany w elewacji frontowej

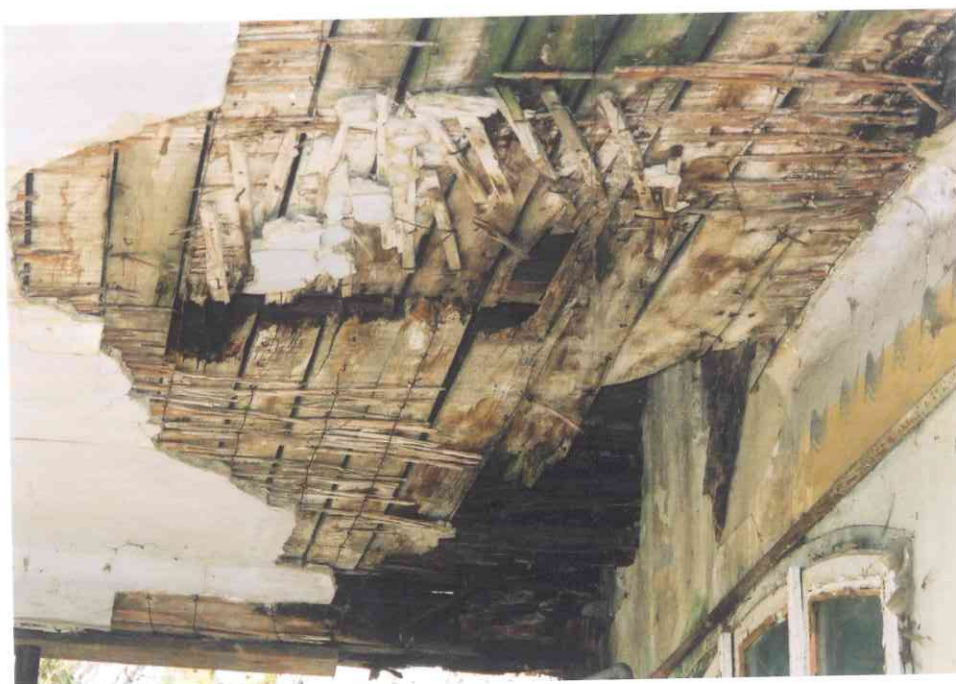
Elewacja ogrodowa – znaczne ubytki tynku na ścianie oraz kolumnach (fot. 22). Drewniany strop nad tarasem przegniły (fot. 20) z braku pokrycia dachowego, które zastąpiono folią (fot. 30) i obróbki blacharskiej. Duże pola zacieków na ścianach, szczególnie przy portyku. Drewniana balustrada na tarasie zniszczona. Skrzydło piętrowe większość tynków ma zniszczonych.

20. Przekłany strop w portyku w elewacji tylnej

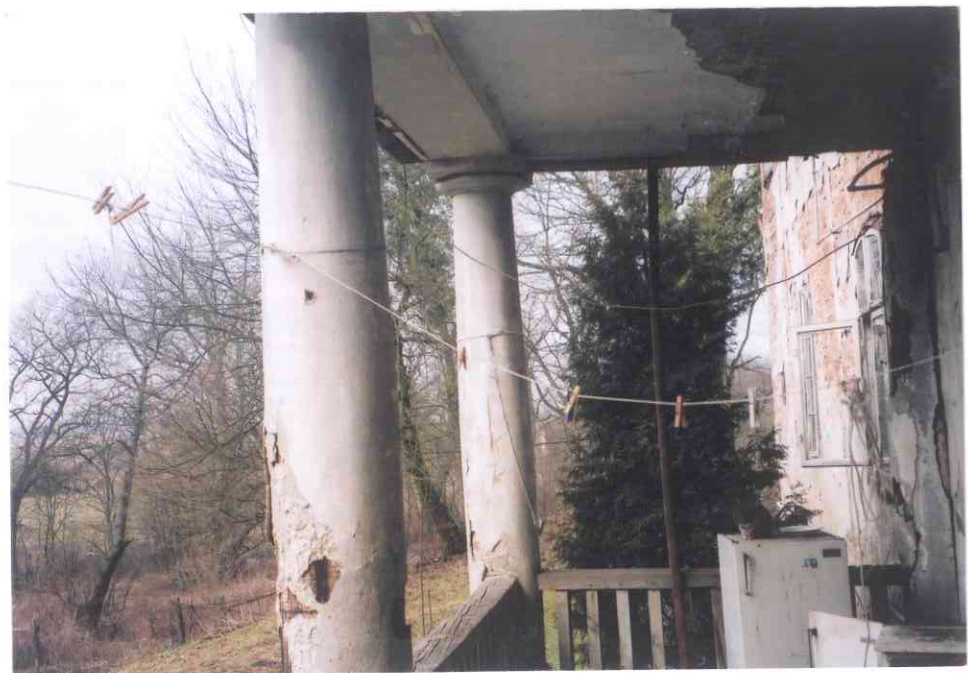
22. Fragment zniszczeń w portyku elewacji tylnej

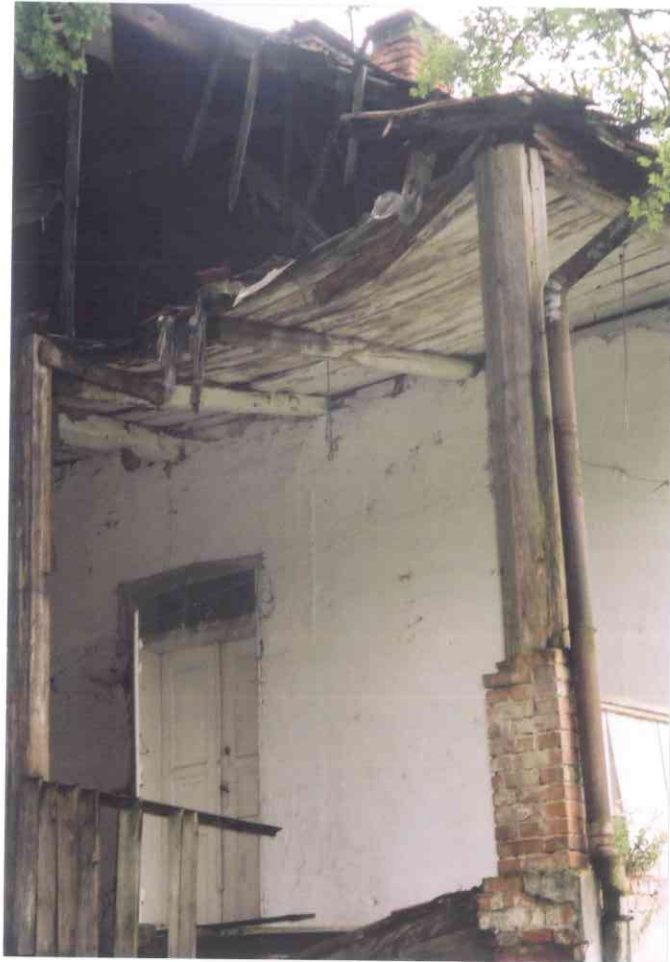
rażnego, a następnie remontu doprowadził do postępującej degradacji – konstrukcja dachowa wraz ze stropem przegniata, podparty prowizorycznie belką (fot. 23, 25). Kamienny cokół wraz z balustradą koło wejścia do piwnicy zawalony, zagraża bezpieczeństwu.

23. Fragment zniszczonego drewnianego tarasu bocznego przez drzewo – wiatrołom

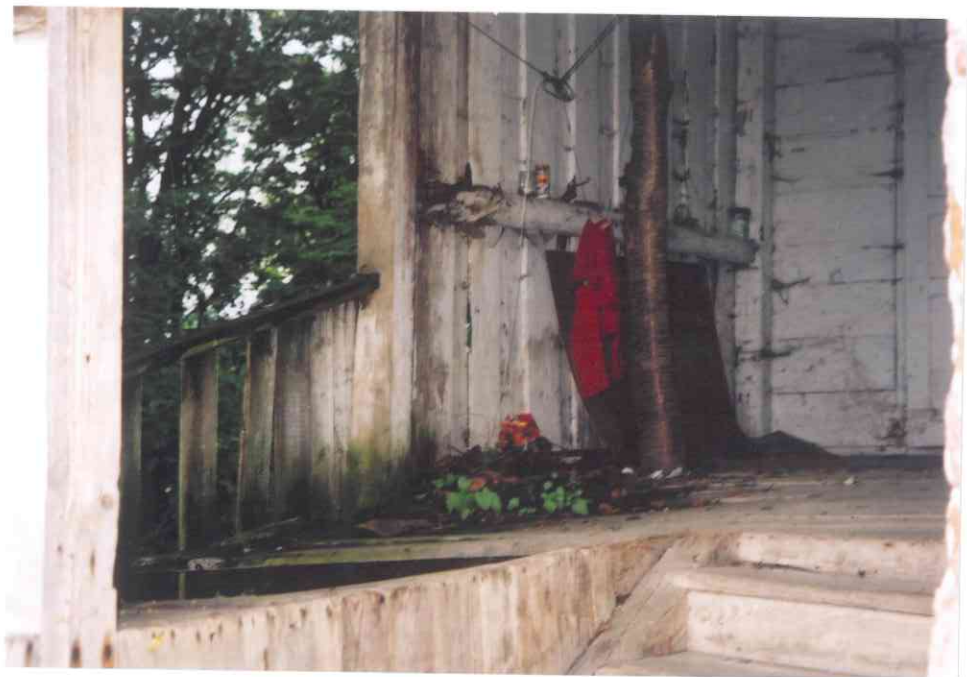
24. Fragment zniszczonej balustrady i podłogi na tarasie bocznym

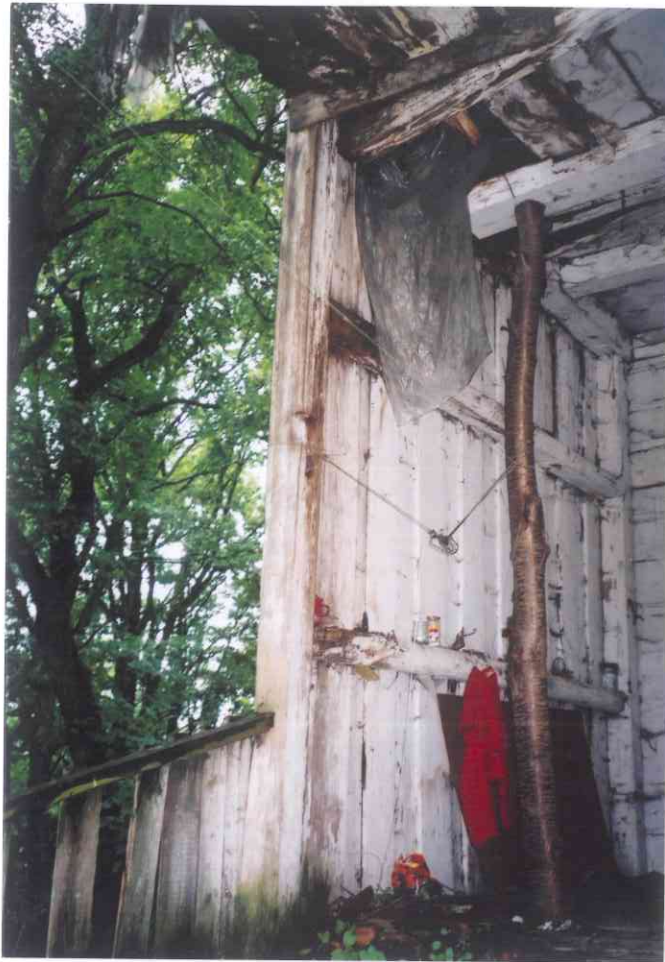
25. Przegnity strop i zawilgocone ściany na tarasie bocznym

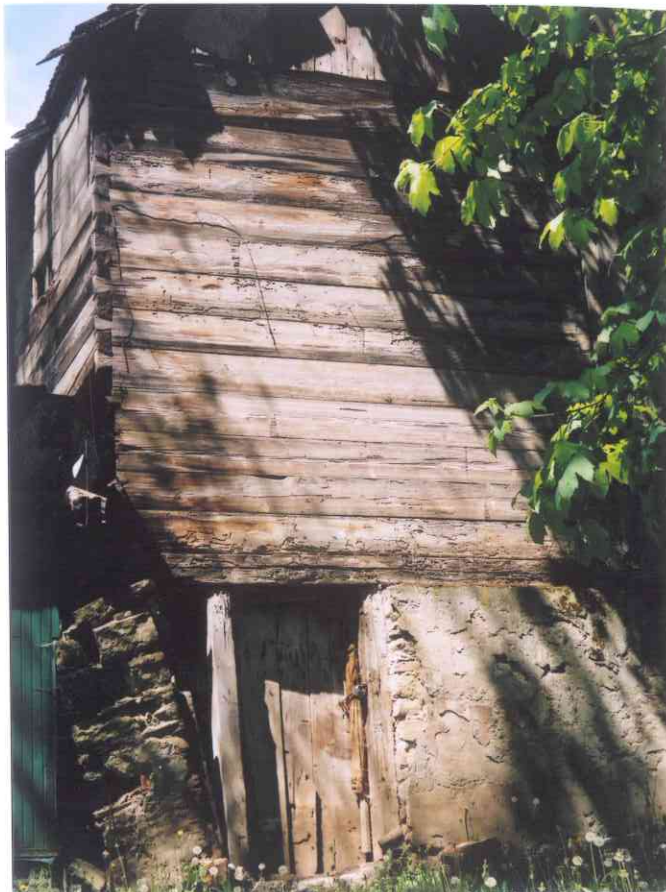
26. Fragment zniszczonych przez drewnojady belek na ścianie bocznej tarasu

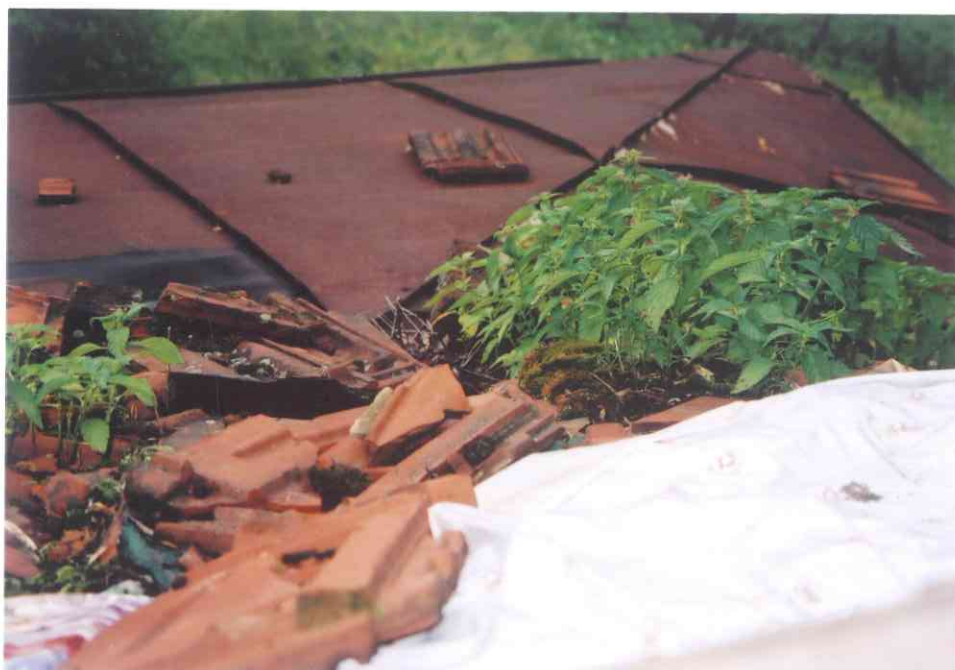
30. Zniszczone pokrycie dachowe nad portykiem z rosnącymi na nim chwastami i folią zasłaniającą brakującą blachę

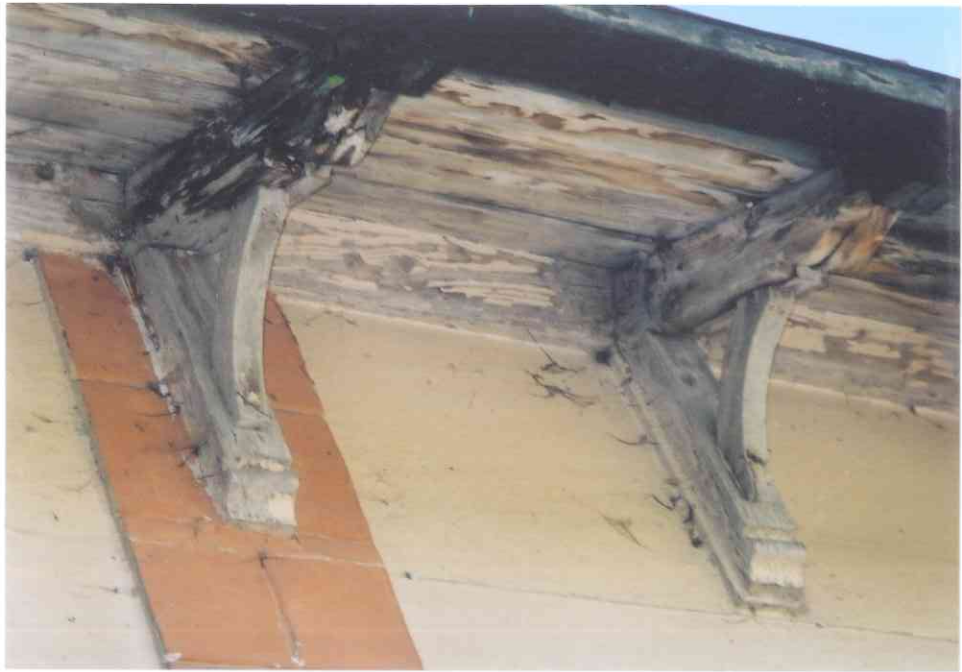
DACH – pokrycie dachowe z dachówki ceramicznej w złym stanie; ubytki dachówek, gąsiorów, nieuszczelność. Nad tarasem w elewacji ogrodowej część pokrycia dachowego zostało zastąpione blacha, obecnie mocno skorodowana, a brakujące jej fragmenty (przy ścianie) (fot. 30) zostały zasłonięte folią, przytrzymywana leżącymi dachówkami. Na dachu leżą śmiecie oraz rosną chwasty (fot. 30). Obróbka blacharska całkowicie zniszczona. Odeskowanie okapu silnie zawilgocone, przegnite (fot. 31) oraz część wsporników przy krokwiach.

31. Zawilgocone odeskowanie okapu oraz krokwi i wsporników

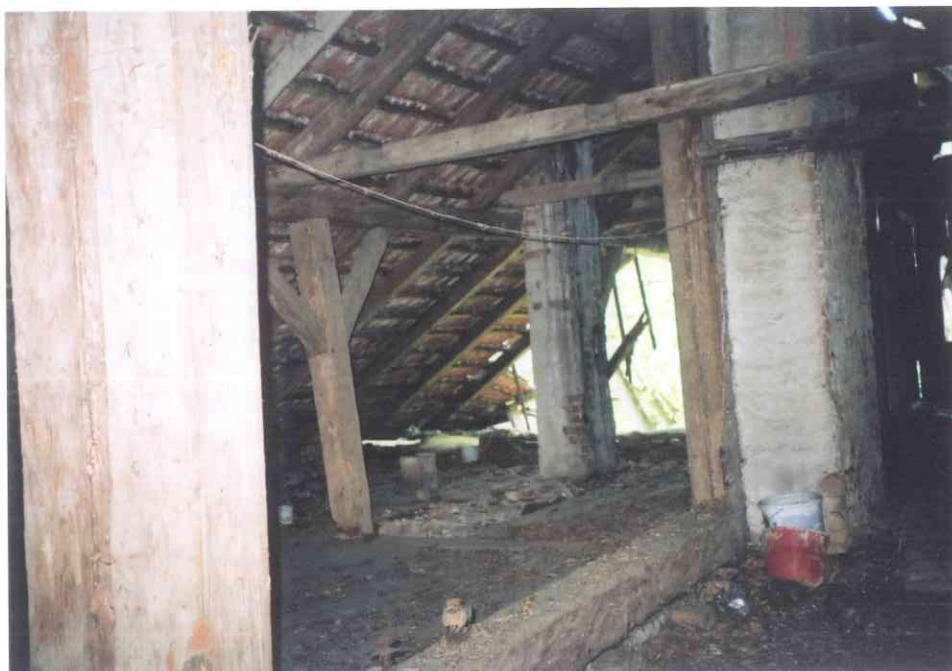
33. Fragment brakującego dachu od strony płd.

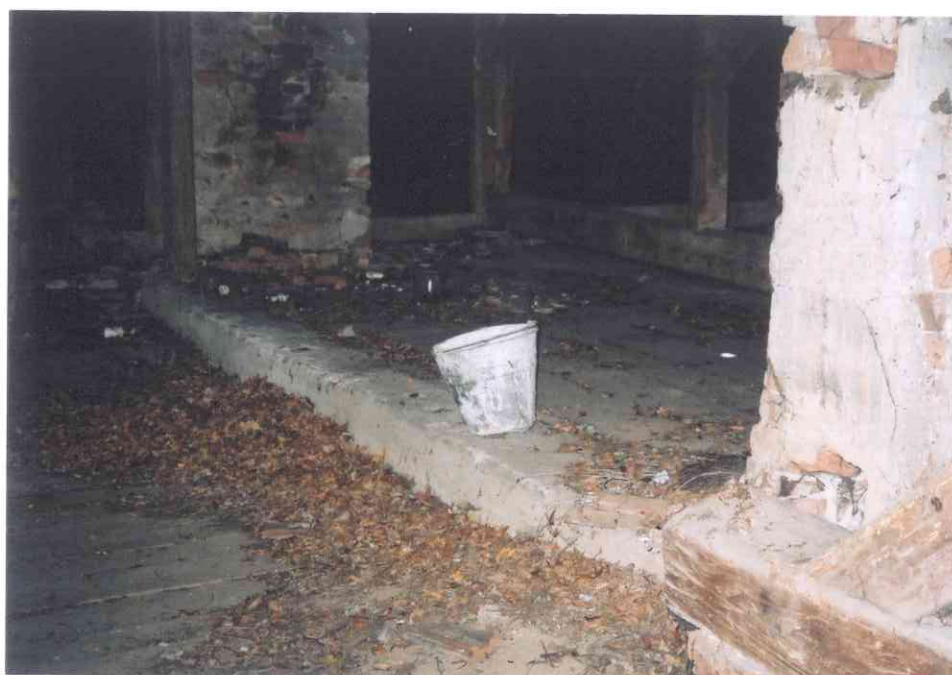
Drewniana konstrukcja dachowa posiada ubytki, niektóre belki poziome leżące na stropie zostały ucięte (fot. 34), rozebrano w większości podłogę (zapewne drewno użyto na opał przez byłych mieszkańców dworu). Deski podłogowe położone były na płytkach glinianych lekko wypalonych (fot. 35).

34. Ślady po uciętych belkach z konstrukcji dachowej

- wymiana zdegradowanych elementów konstrukcji dachowej oraz uzupełnienie brakujących (uciętych na opał);

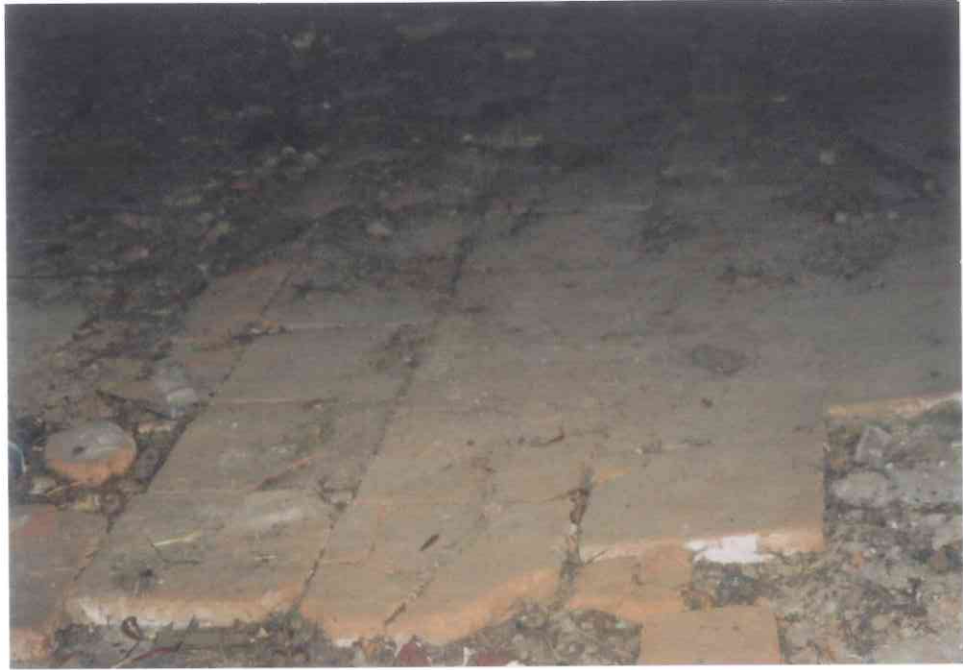
35. Gliniane płytki na strychu

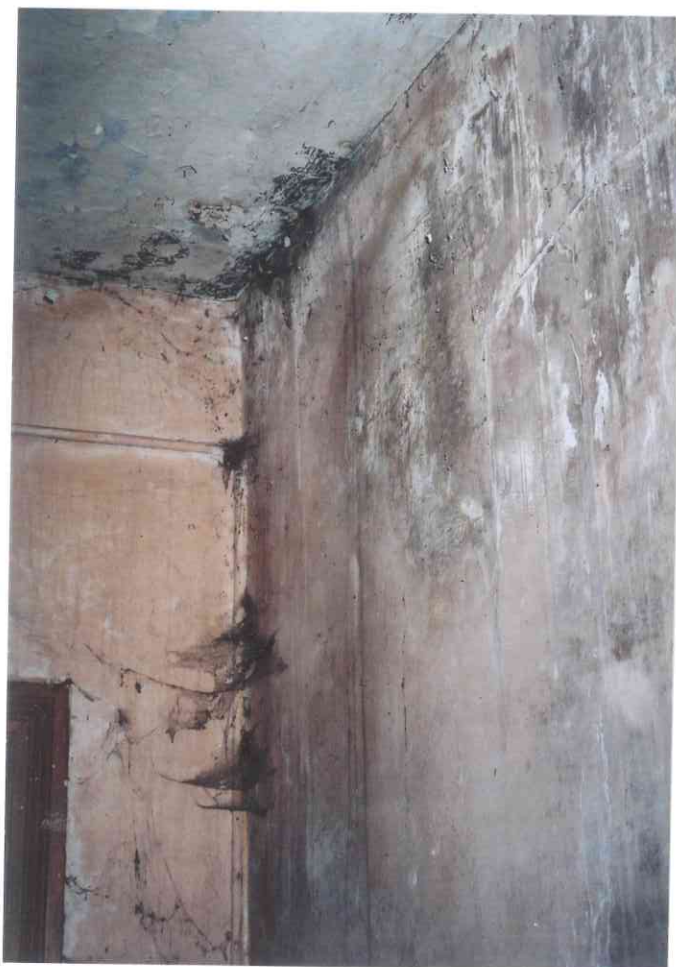
40. Zawilgocone pomieszczenie na piętrze

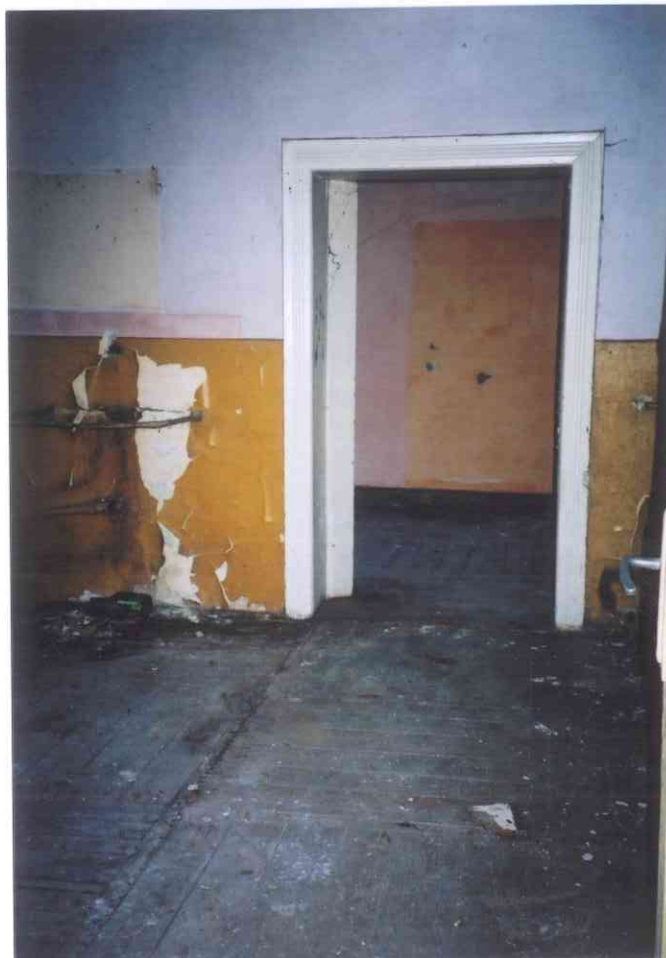
41. Ślady zawilgoceń podłogi na piętrze

- udroźnić niedostępne piwnice oraz uporządkować pozostałe;
- zniszczone (zawilgocone, zagrzybione) podłogi w pomieszczeniach parteru i pietra usunąć. Wskazane byłoby odtworzenie parkietu taflowego na wzór istniejącego (fot. 41);
- wykonać badania na obecność polichromii w pomieszczeniach dworu, przez uprawnionego konserwatora dzieł sztuki;

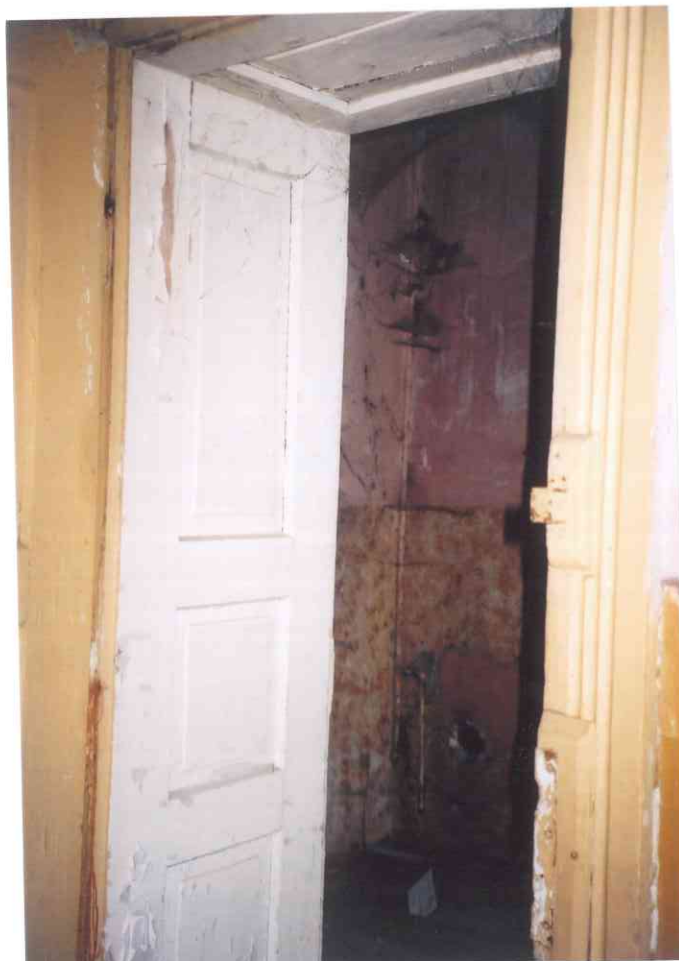
Stolarka drzwiowa – drzwi wejściowe w elewacji frontowej, w portyku – brakujące szyby w poszczególnych płycinach, zabite deskami. Część pierwotnej stolarki płycinowej ze szpaletami się zachowała, posiada m.in. pęknięcia, łuszczenie się farby (fot. 42).

42. Zniszczona stolarka drzwiowa na piętrze

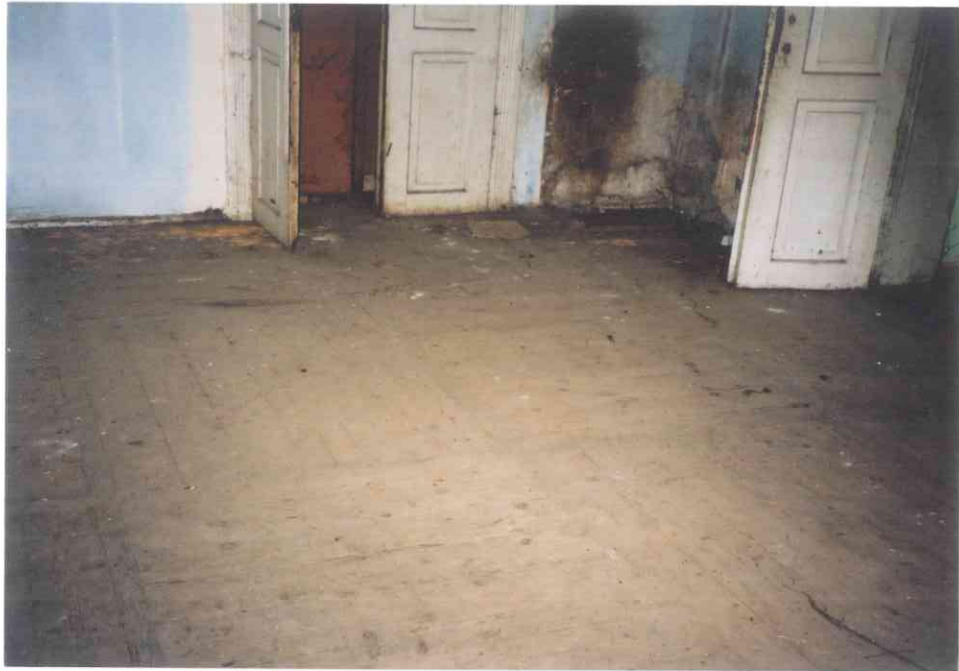
43. Ślady zawilgoceń podłogi i ścian na piętrze

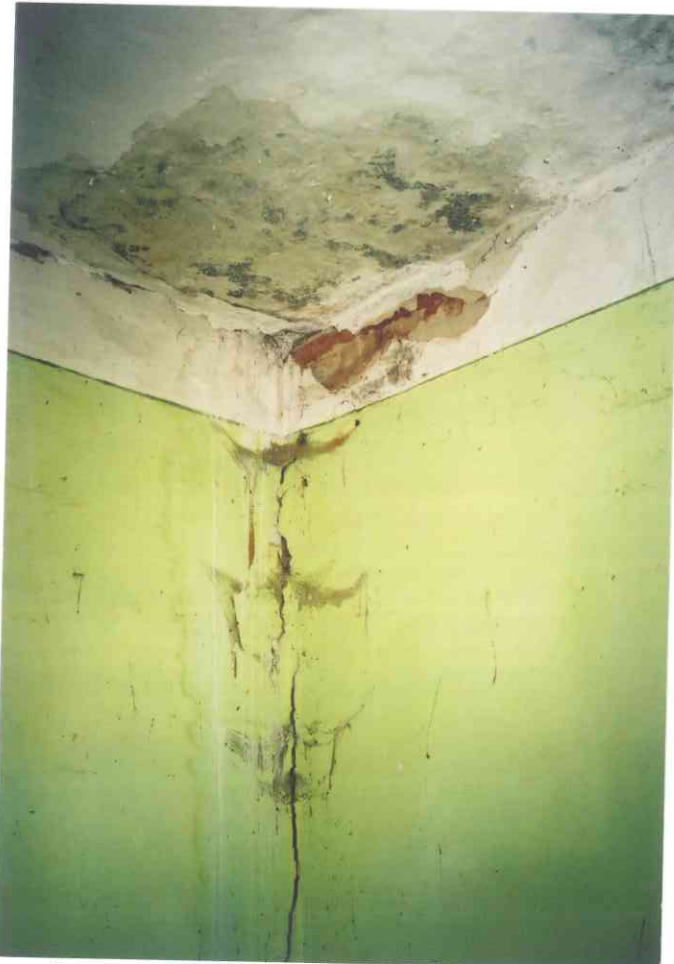
Wnętrze – większość pomieszczeń od kilkunastu lat jest nieużytkowana (z wyjątkiem lokali na parterze, zamieszkałych przez dwie rodziny) i nie były prowadzone prace zabezpieczające likwidujące postępujące zniszczenia. Załączona dokumentacja fotograficzna ilustruje stan zachowania obiektu. Klatka schodowa w części piętrowej jest w bardzo złym stanie – odeskowany sufit jest mocno zawilgocony, drewno przegniłe z wody opadowej (fot. 37, 38) a ściana nośna porośnięta mchem. Na schodach usytuowane są naczynia na wodę przeciekającą przez strop w czasie opadów. O złym stanie dachu świadczą duże płaszczyzny zamoknięć na sufitach, szczególnie w narożnikach pomieszczeń na piętrze (fot. 43). Odpowiednikiem są w tych miejscach zawilgocone podłogi. Pokój „zielony” oprócz rozległej plamy zawilgocenia wraz z ubytkiem tynku ma pionowe pęknięcia ściany o szerokości 1 cm na całej wysokości (fot. 44). W jednym z pomieszczeń parteru (w skrzydle piętro-

44. Zawilgocony sufit, rysa pęknięcia ściany na piętrze

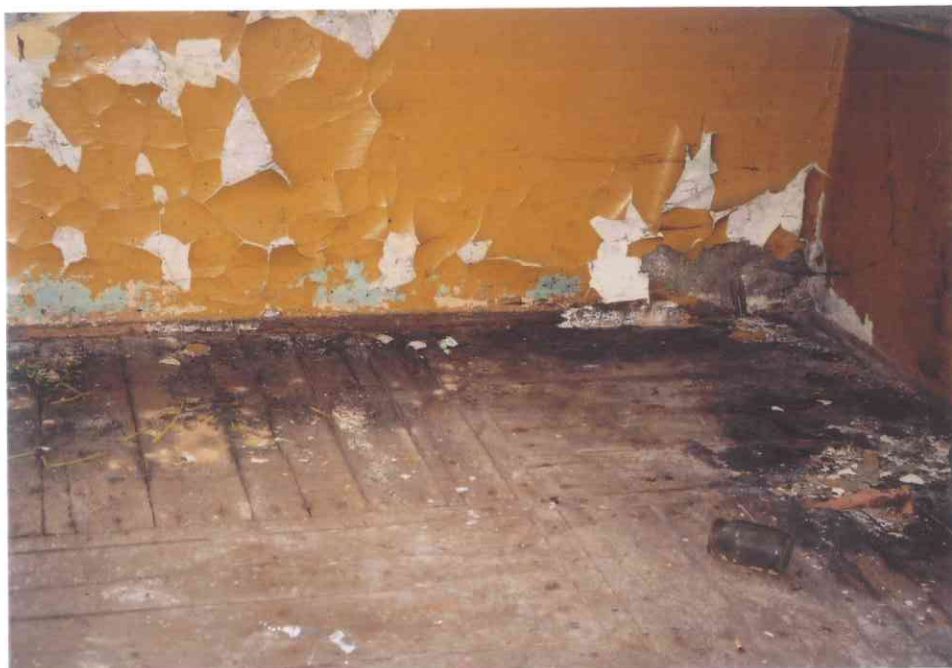
45. Zniszczona podłoga oraz łuszczenie się olejnej farby na lamperii

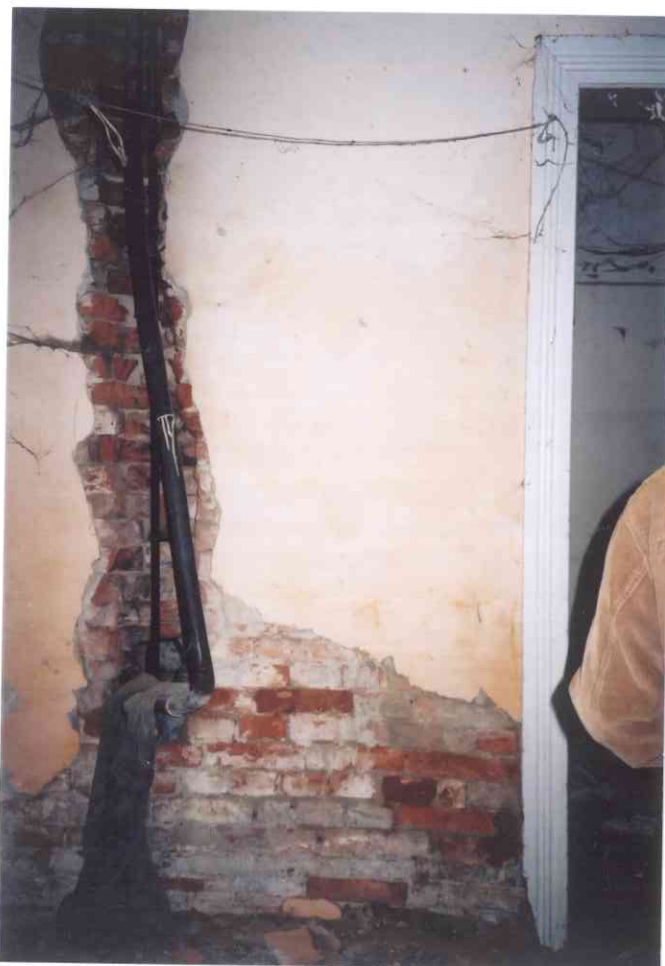
50. Zniszczona ściana na parterze po wykonaniu instalacji kanalizacyjnej

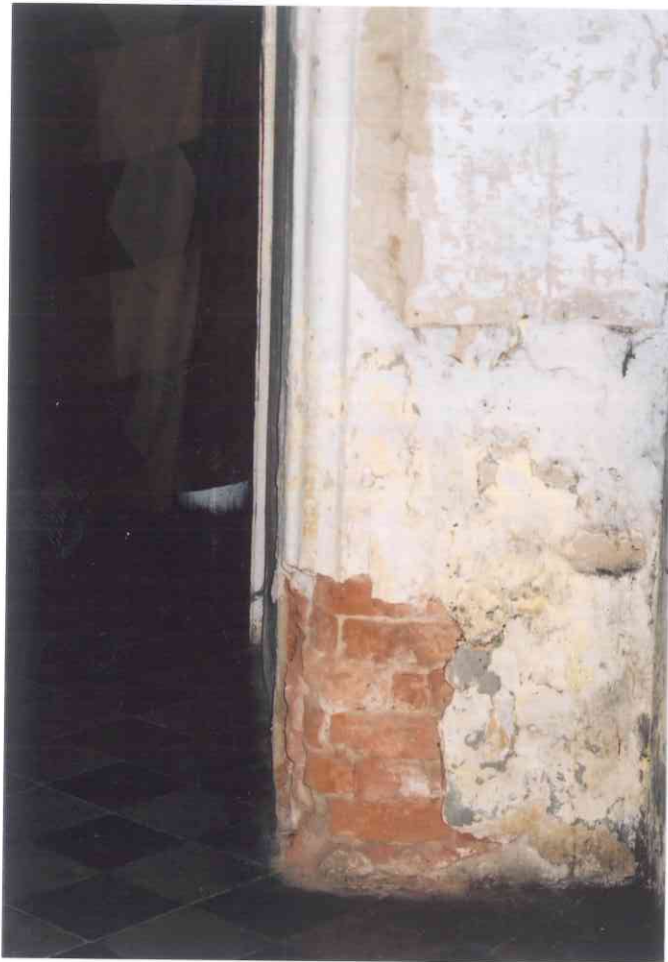
51. Zniszczona ściana w nieużytkowanym pomieszczeniu parteru
