PROGRAM PRAC KONSERWATORSKICH I RESTAURATORSKICH

dla ikonostasu z kościoła pw. Narodzenia
Najświętszej Marii Panny w Kostarowcach

Adres obiektu:	Kościół parafialny pw. Narodzenia Najświętszej Marii Panny w Kostarowcach
Inwestor:	Parafia Rzymskokatolicka pw. Narodzenia Najświętszej Marii Panny w Kostarowcach
Nr Rej. Zab.	B-782 z dnia 5.07.2016
Opr.:	Kons. Dz. Szt. Agnieszka Opalińska grudzień 2022

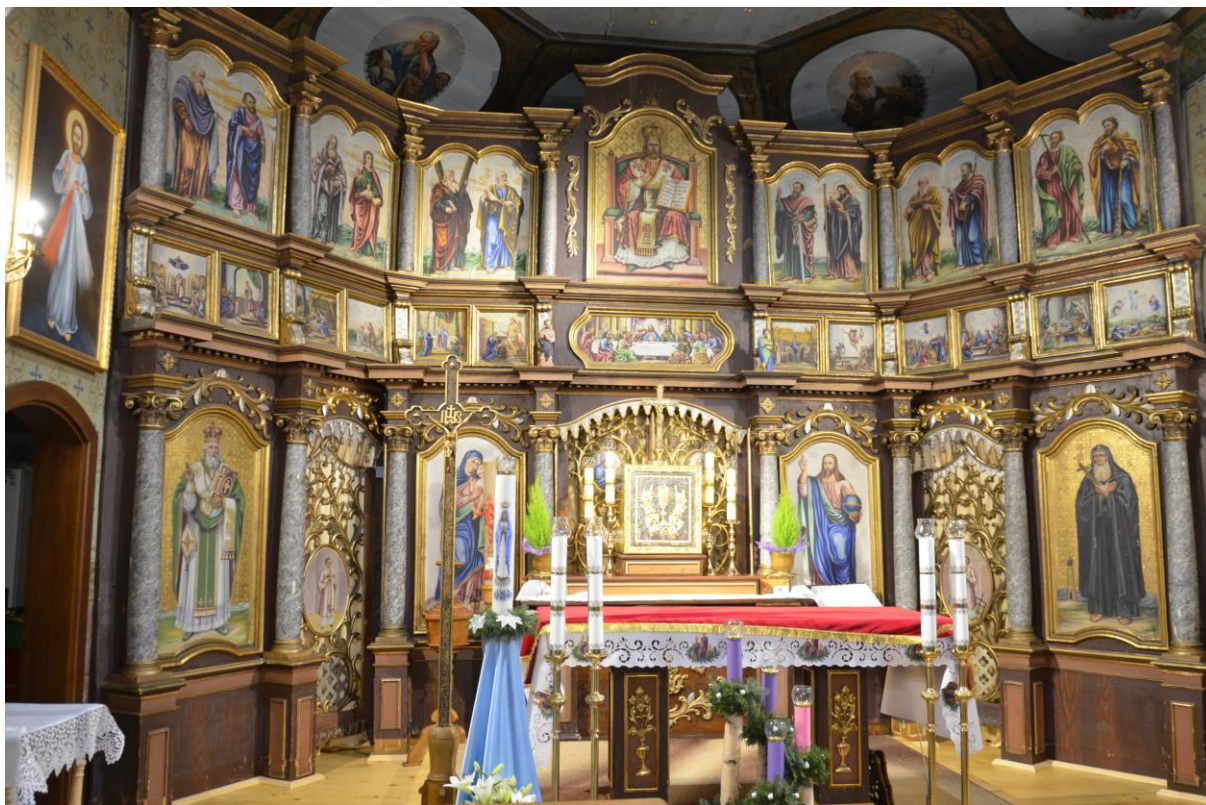
Fot. 5. Kostarowce, kościół pw. Narodzenia NMP, prezbiterium, ikonostas, XIX w. widok ogólny. Stan przed konserwacją. Fot. A. Opalińska

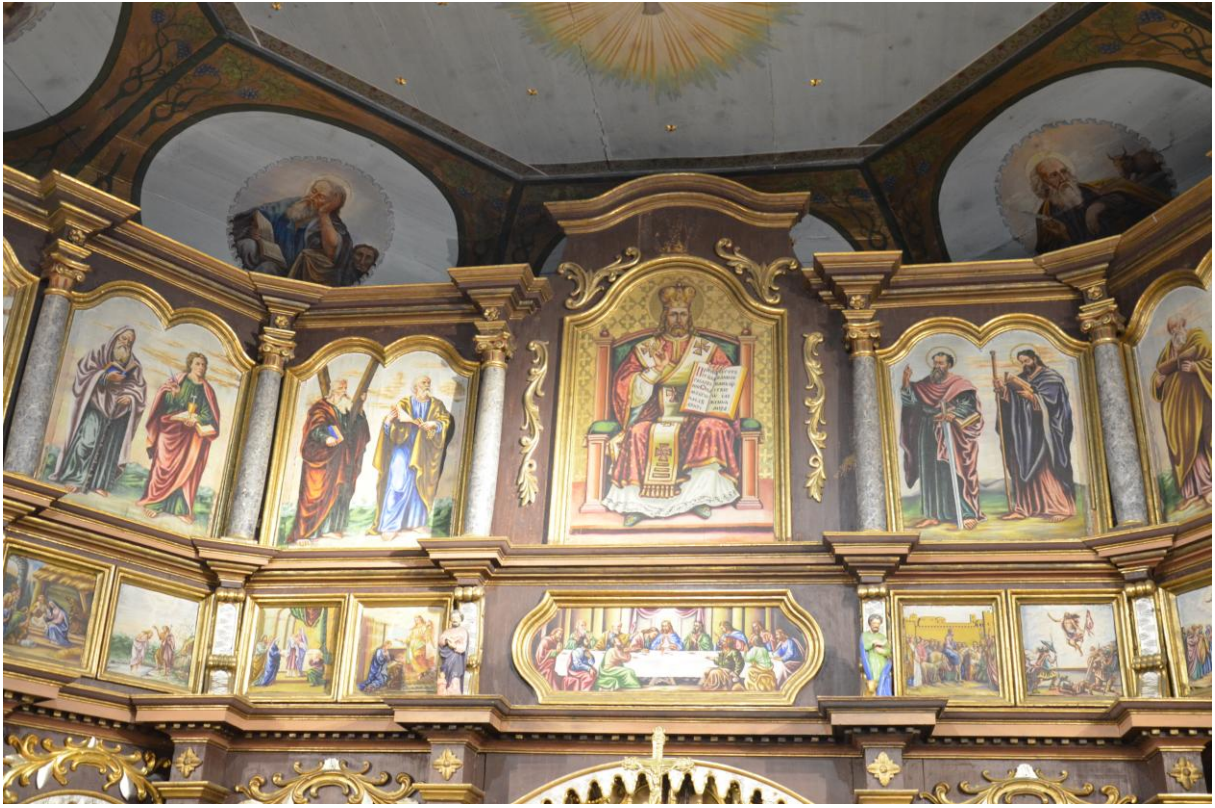
Fot. 6. Kostarowce, kościół pw. Narodzenia NMP, prezbiterium, ikonostas, XIX w. widok ogólny (fragm.). Stan przed konserwacją. Fot. A. Opalińska

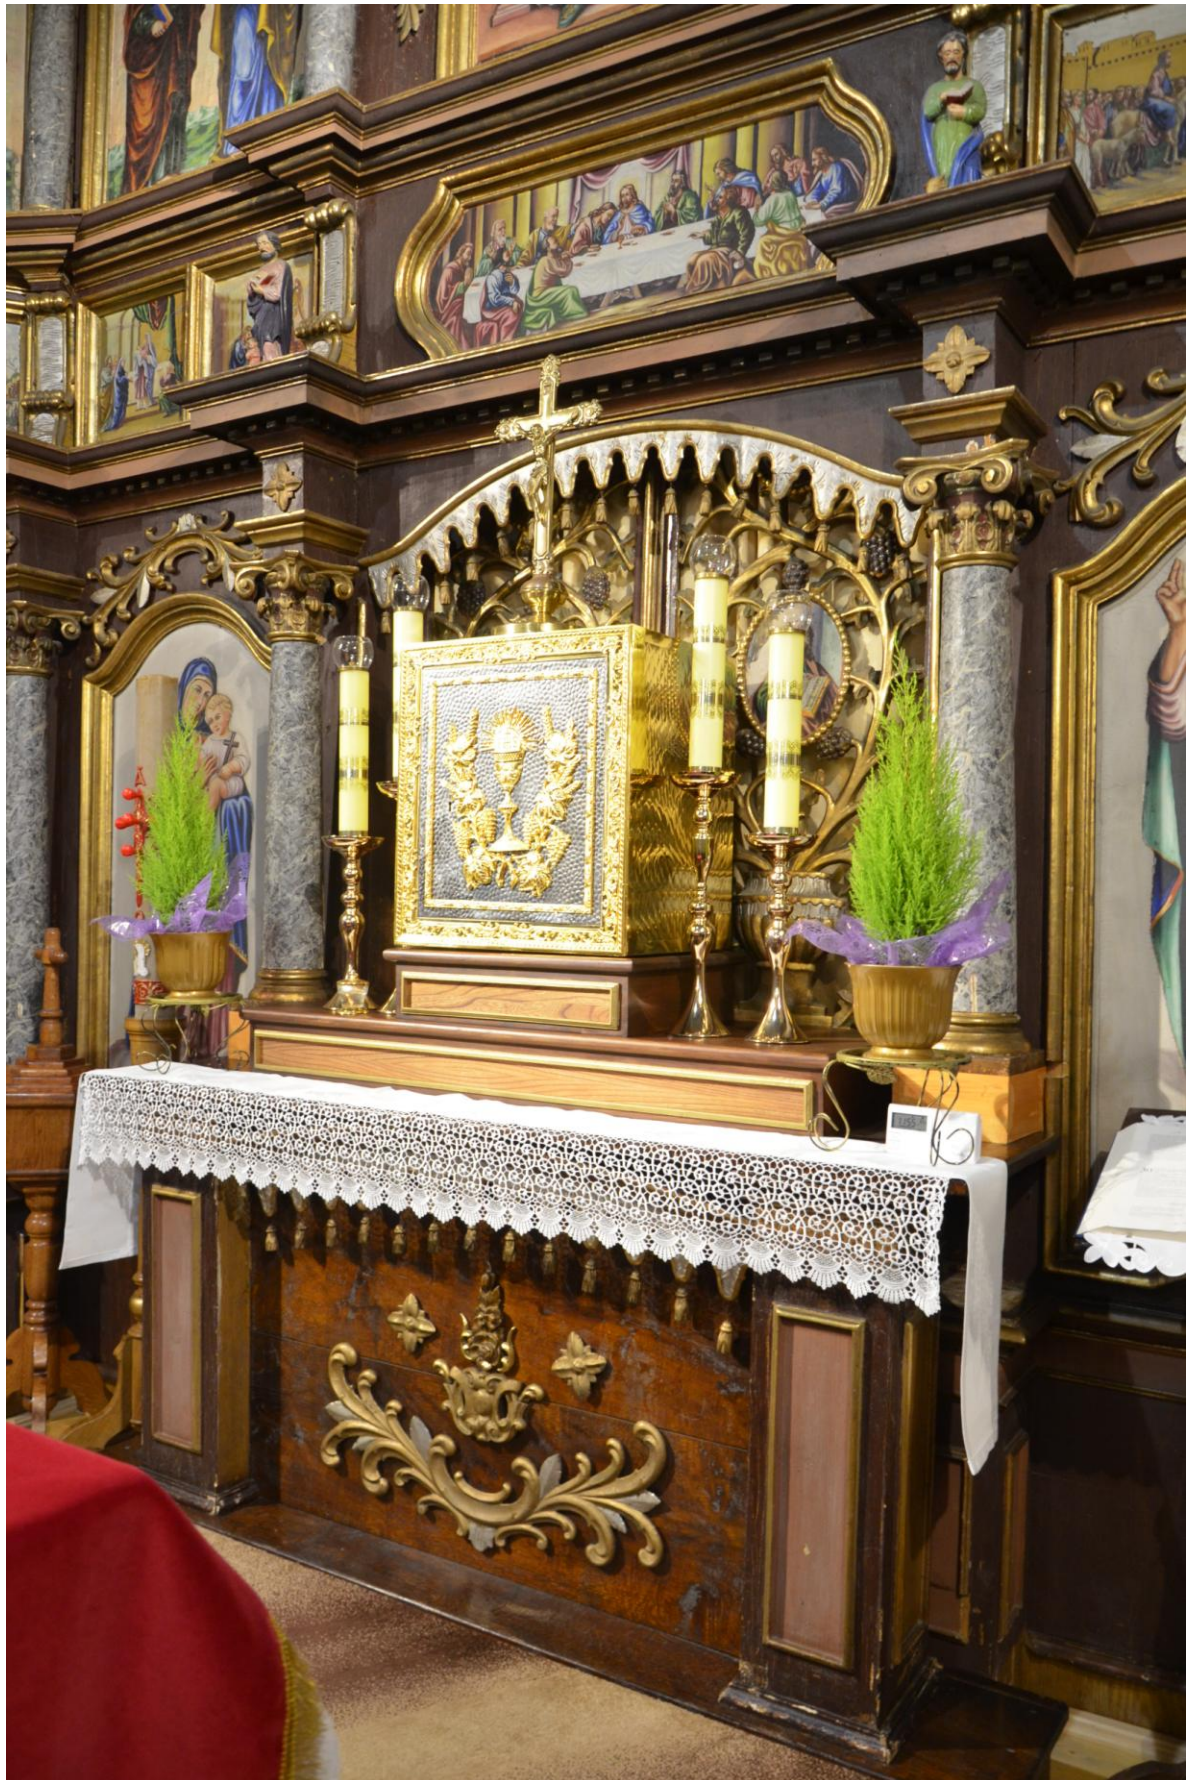
Fot. 7. Kostarowce, kościół pw. Narodzenia NMP, prezbiterium, ikonostas, XIX w. widok ogólny (fragm.). Stan przed konserwacją. Fot. A. Opalińska

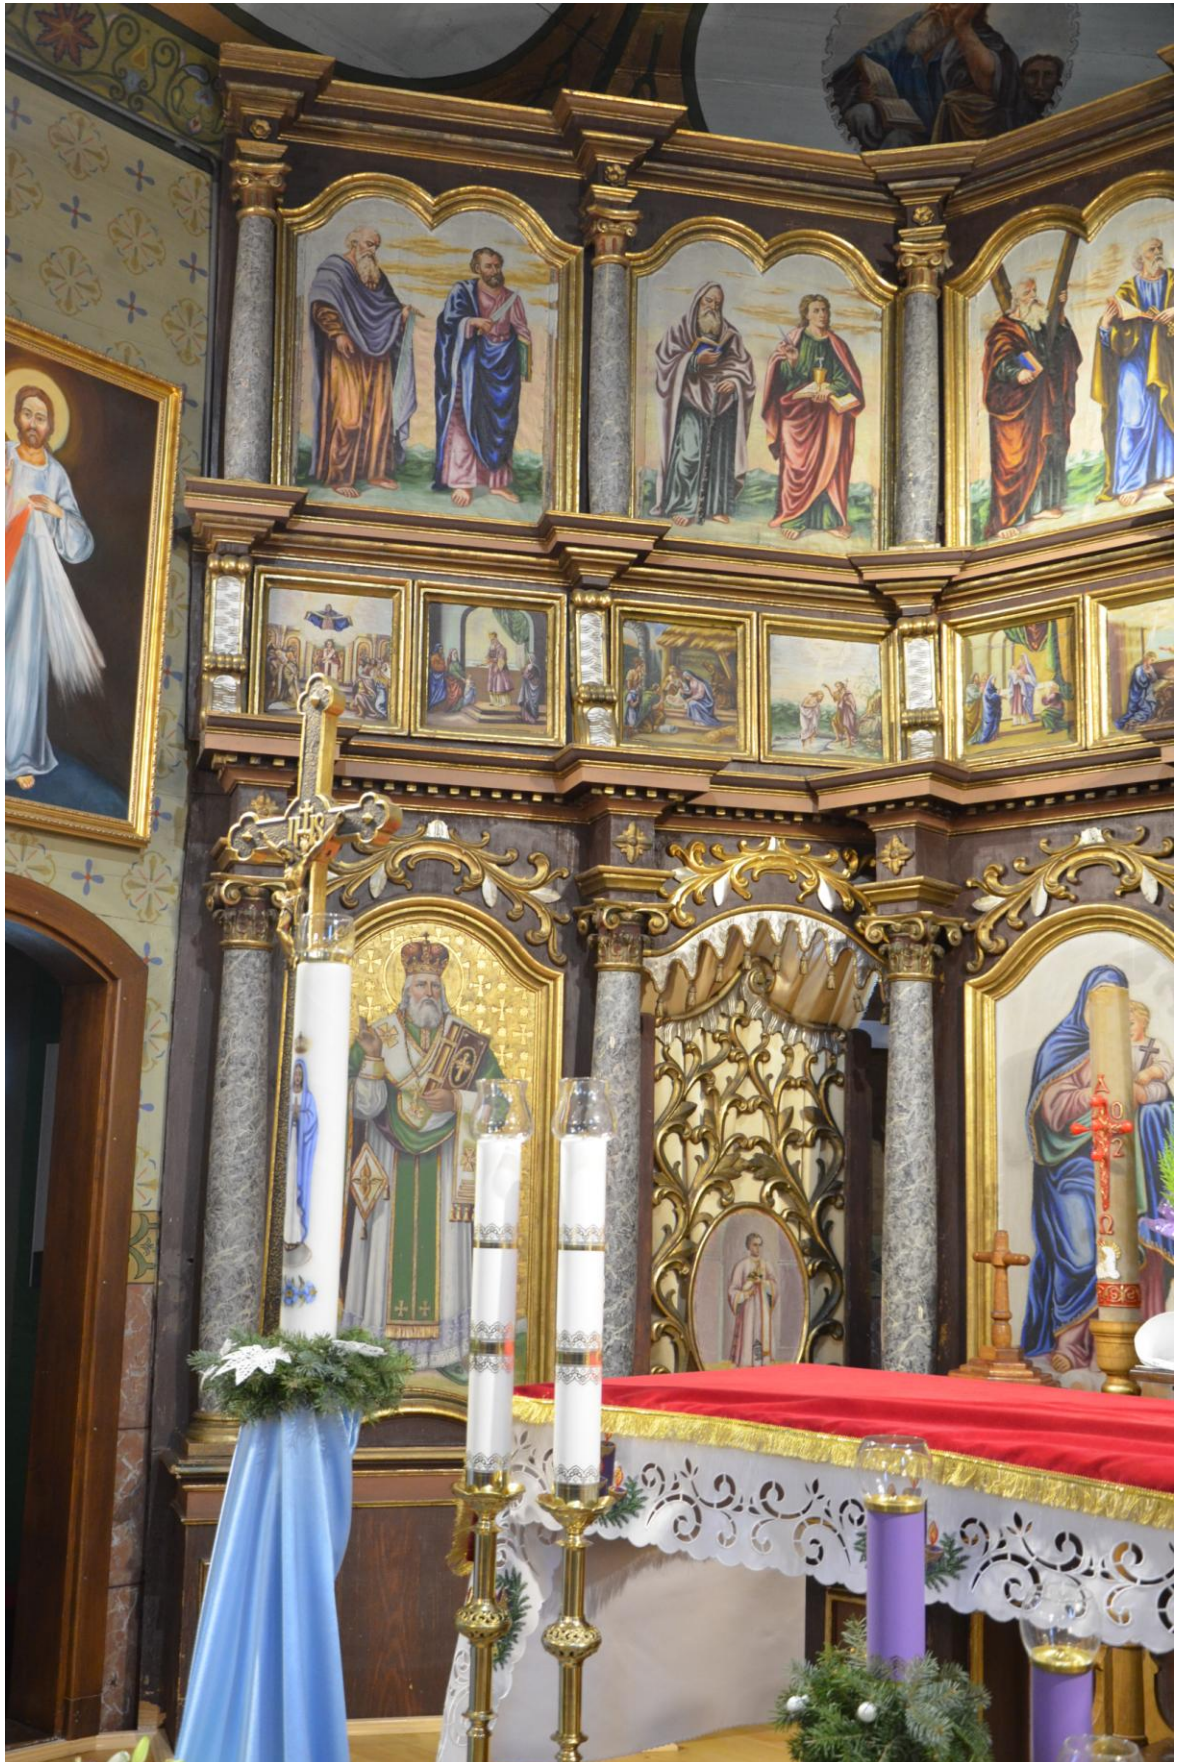
Fot. 8. Kostarowce, kościół pw. Narodzenia NMP, prezbiterium, ikonostas, XIX w. widok ogólny (fragm.). Stan przed konserwacją. Fot. A. Opalińska

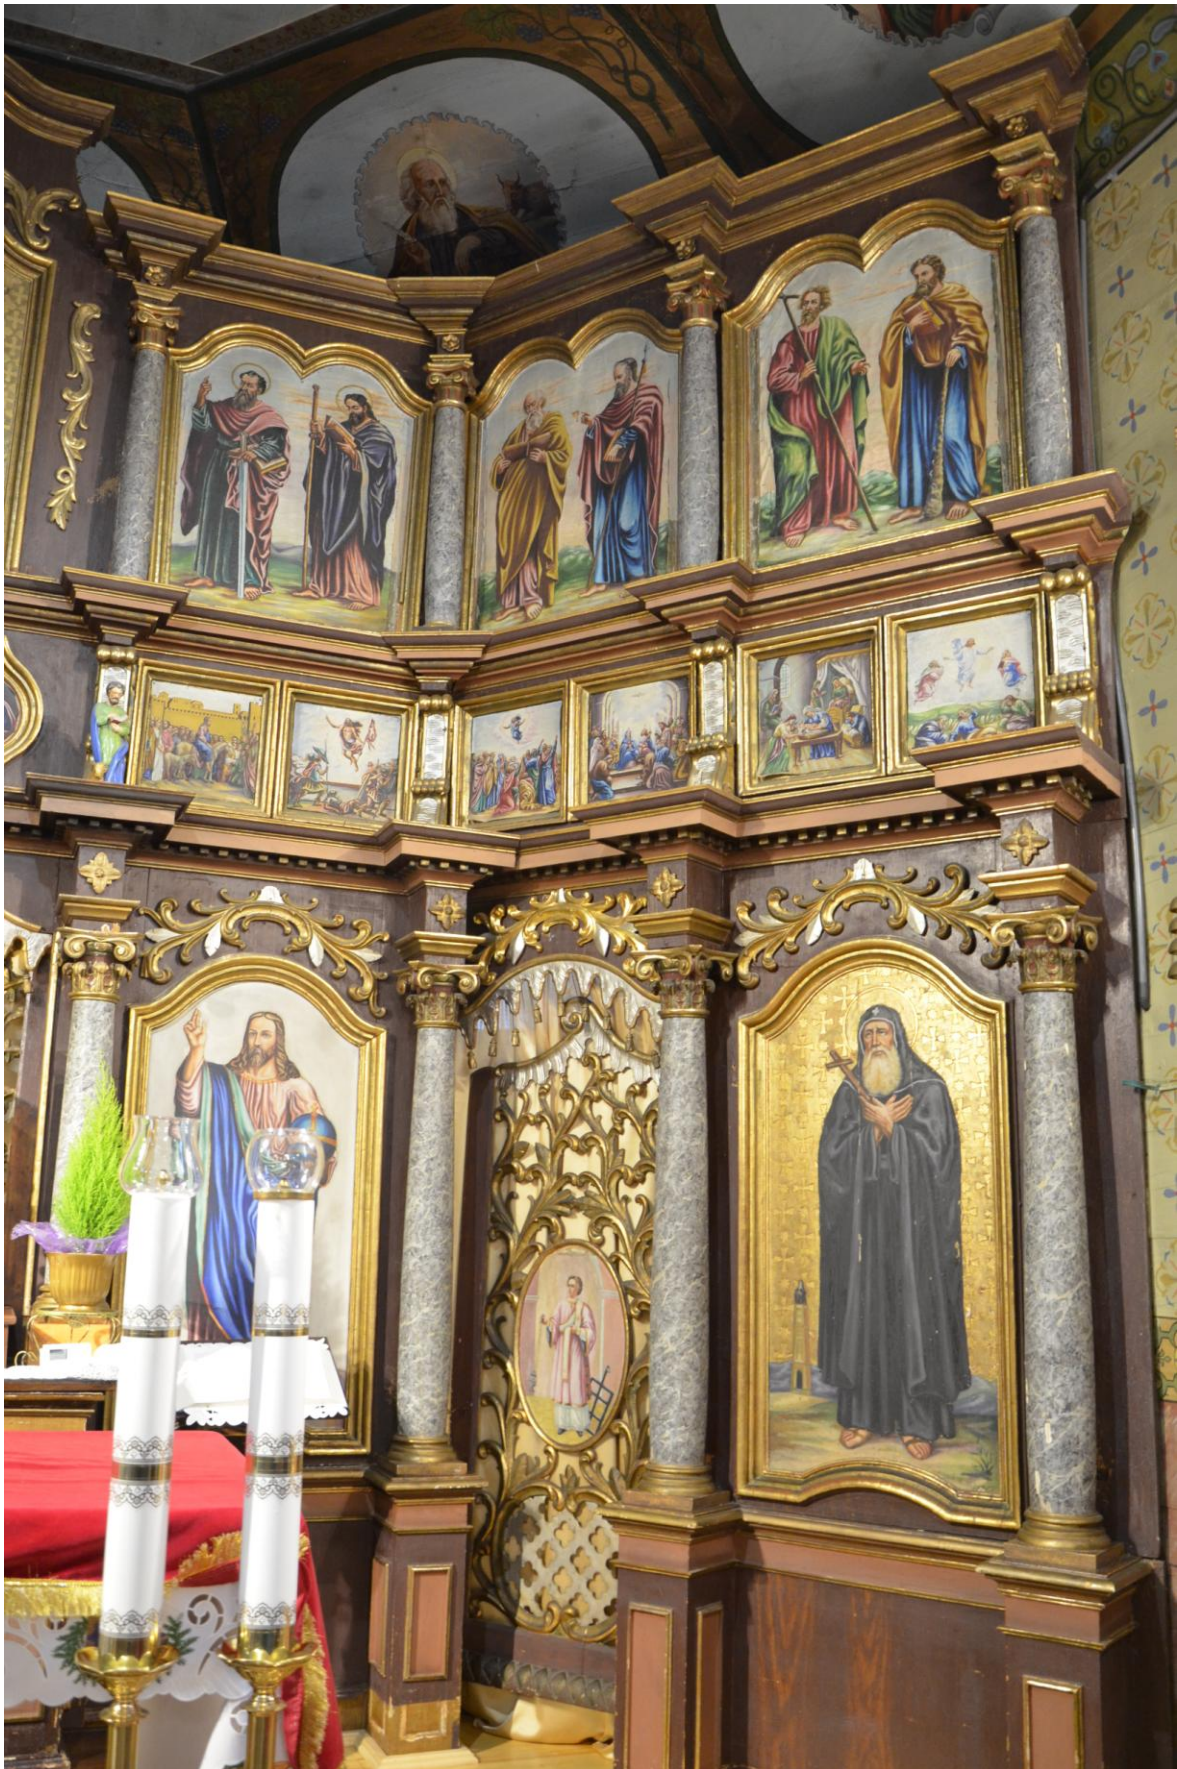
Fot. 9. Kostarowce, kościół pw. Narodzenia NMP, prezbiterium, ikonostas, XIX w. widok ogólny (fragm.). Stan przed konserwacją. Fot. A. Opalińska

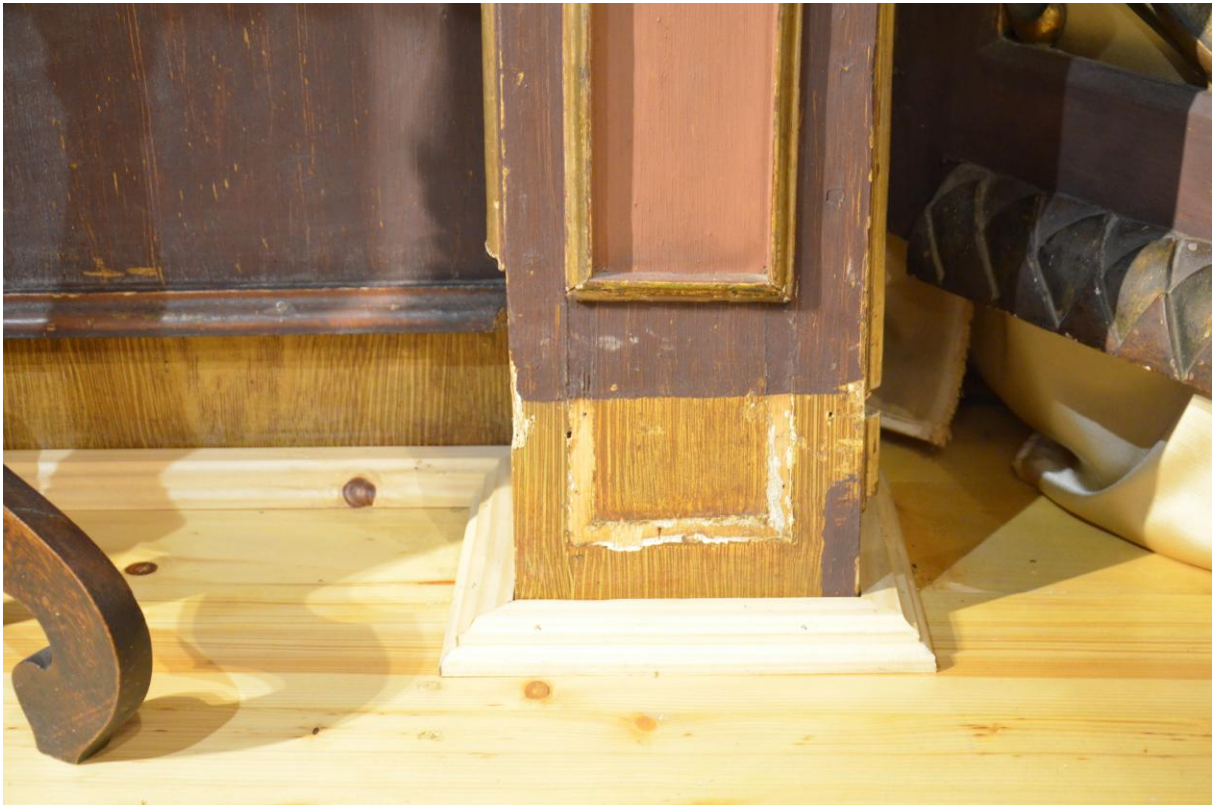
Obiekt został przemalowany co najmniej raz. W naturalnych odkrywkach, tuż nad poziomem podłogi widoczna jest jaśniejsza warstwa fladrowania. W obrębie obecnej warstwy

monochromii widoczne są liczne drobne wykruszenia do warstwy spodniej, a miejscami do drewnianego podłoża.

Fot. 10. Kostarowce, kościół pw. Narodzenia NMP, prezbiterium, ikonostas, XIX w. widok ogólny (fragm.). Stan przed konserwacją. Pod warstwą brązowego przemalowania widoczna jest starsza, jaśniejsza warstwa fladru i ubytek po profilu płyciny. Fot. A. Opalińska

Zakłada się usunięcie z powierzchni struktury – na podstawie rozpoznania stratygraficznego – wszystkich nawarstwień w postaci wtórnych przemalowań i przezłocień. Na ich podstawie ustalony zostanie stan zachowania oraz zakres i charakter pierwotnej warstwy malarskiej i złocień.

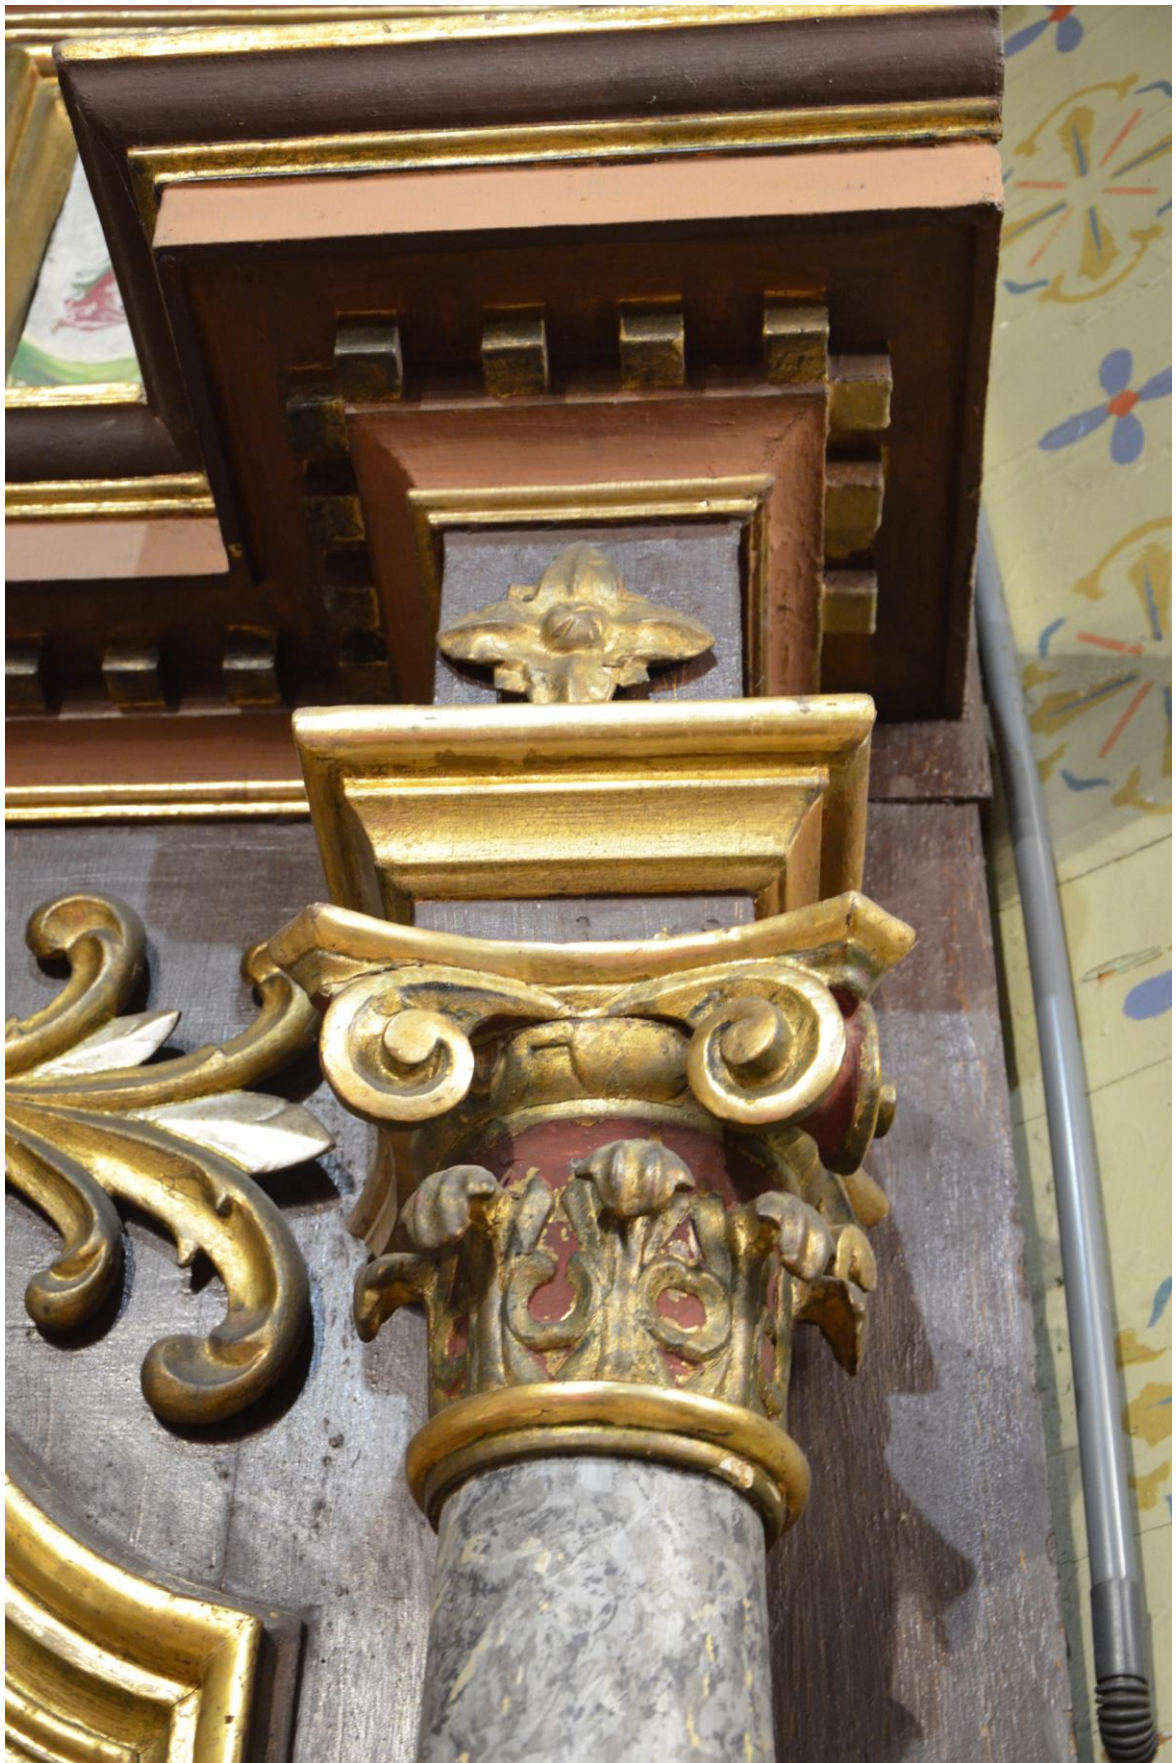
Pierwotne warstwy złocień i srebrzeń zostały wtórnie przykryte warstwą szlagmetal, złota i srebra. Warstwa „złocień” jest silnie zabrudzona, występują jej miejscowe spękania, odspojenia i wykruszenia.

Fot. 11. Kostarowce, kościół pw. Narodzenia NMP, prezbiterium, ikonostas (fragm.), XIX w. Stan przed konserwacją. Widoczne znaczne zabrudzenie powierzchni. Fot. A. Opalińska

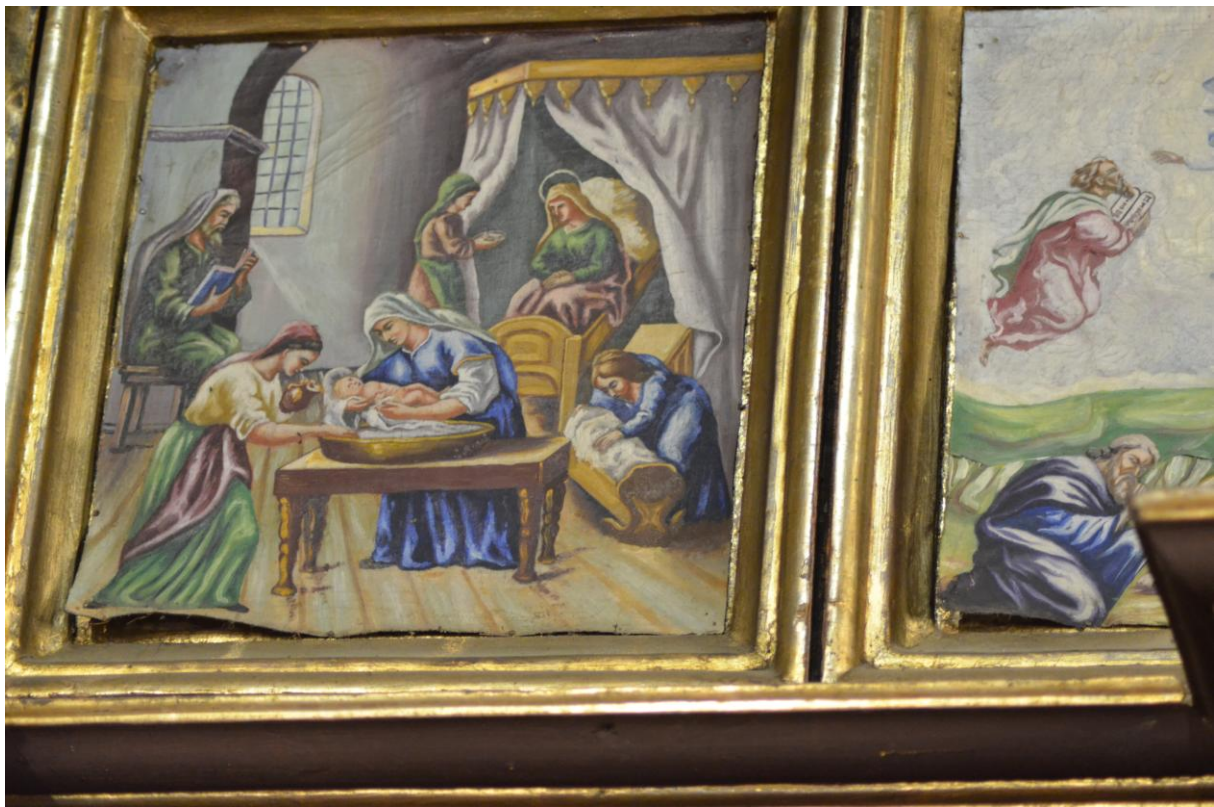
Fot. 12. Kostarowce, kościół pw. Narodzenia NMP, prezbiterium, ikonostas (fragm.), rząd prazdników, ikony, 1939 r. Stan przed konserwacją. Widoczne znaczne odspojenia płociennego podobrazia. Fot. A. Opalińska

Zakłada się wykonanie pełnej konserwacji technicznej i estetycznej obrazów autorstwa Wendziłowicza. Jeśli bezinwazyjny demontaż XX-wiecznych płócien okaże się możliwy, obiekty te odklejone zostaną od drewnianych podobrazii. Przewiduje się usunięcie pośliskłego werniksu oraz ewentualnych przemalowań. Przeprowadzone zostaną zabiegi impregnacji, relaksowania oraz prasowania na stole dublażowym, reperacja ewentualnych przedarć i/lub otworów w płótnie, oraz dublażu. Następnie uzupełnione zostaną ubytki zaprawy kitem emulsyjnym. Po nałożeniu warstwy werniksu zabezpieczającego, wykonane zostaną uzupełnienia warstwy malarskiej metodą scalającą, a następnie założony zostanie werniks końcowy. Obrazy zostaną przyklejone do odpowiednio opracowanych drewnianych podobrazii z zastosowaniem odwracalnego kleju.

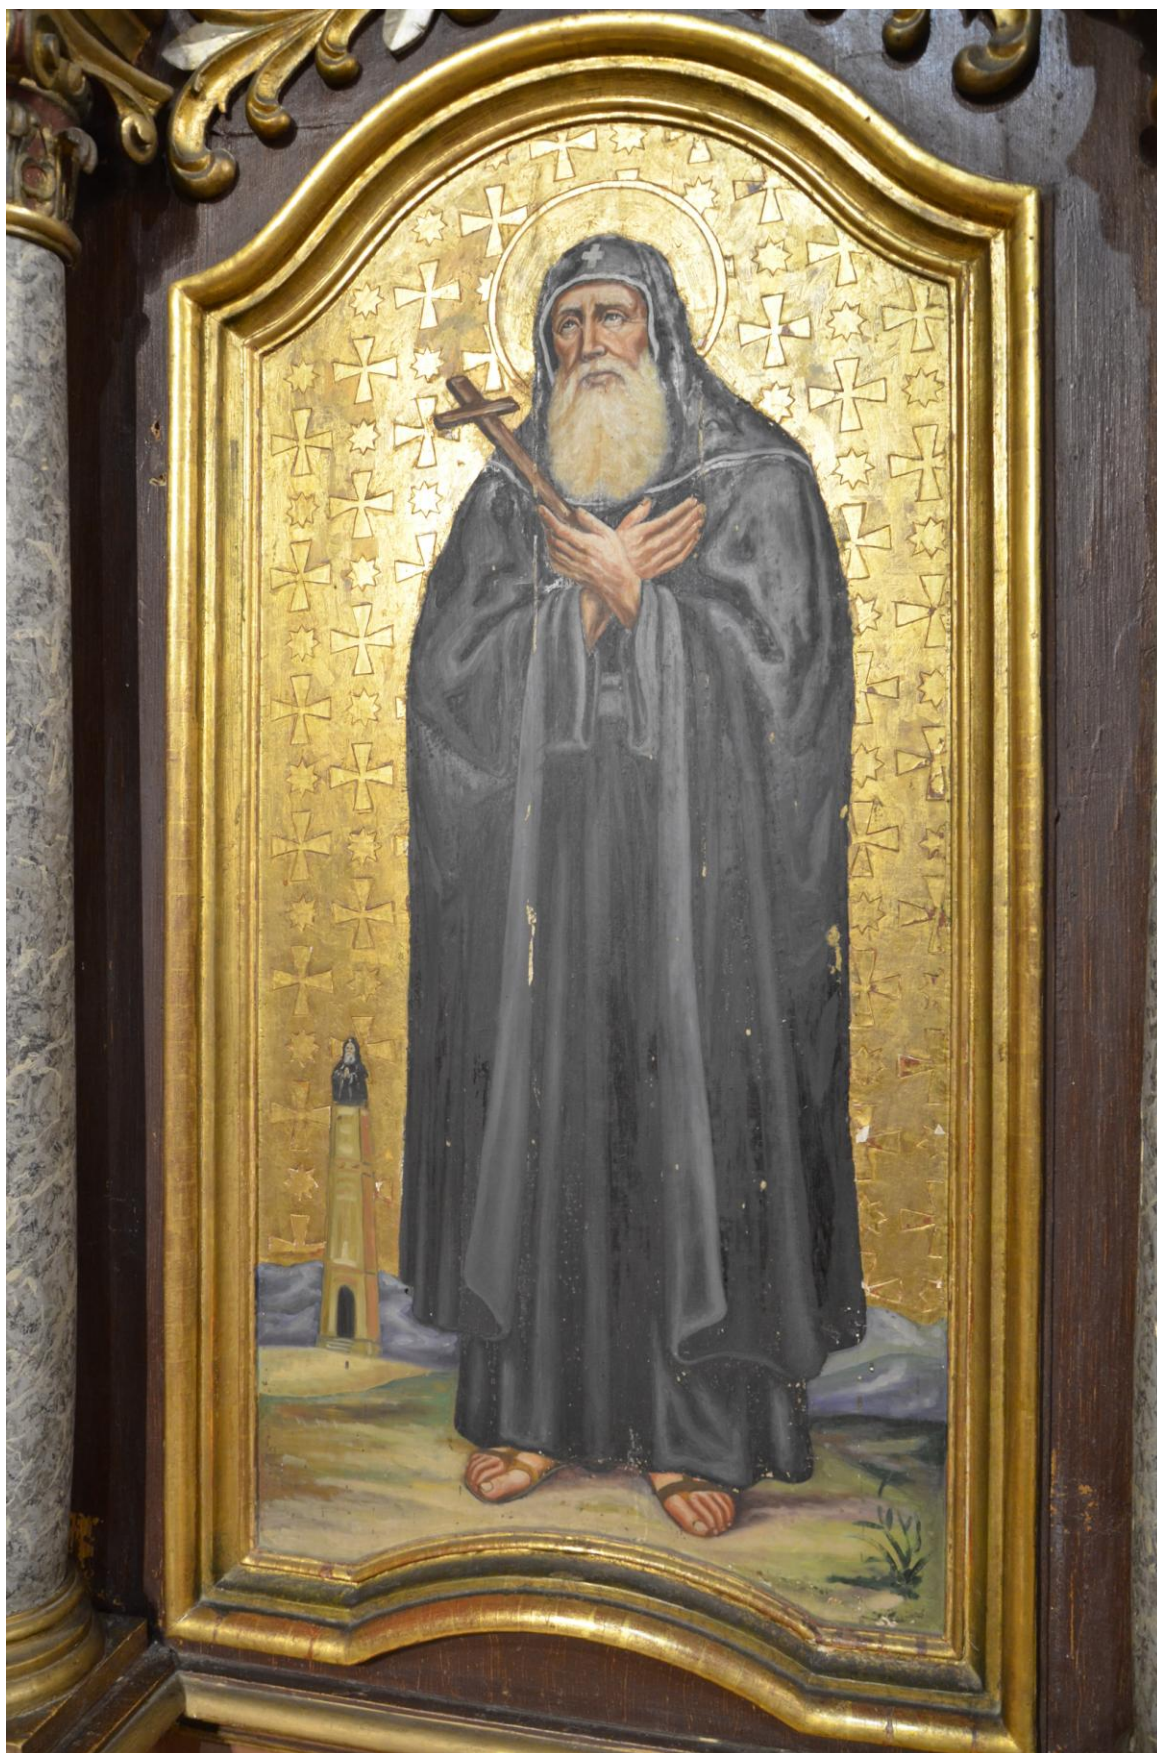
Trzy najstarsze, XIX-wieczne obrazy są zabrudzone. Miejscami występują wykruszenia warstwy malarskiej. Nie wiadomo czy pod płótnami z 1939 r. zachowały się inne przedstawienia z tego okresu. XX-wieczne ikony pokryte są warstwą kurzu. Widoczne są liczne spękania i drobne wykruszenia warstwy malarskiej. Płócienne podobrazia są sfalowane, miejscami znacznie odspojone od podłoża. W miejscach, w których format płócien z 1939 r. nie pokrywa się z formatem płyciny widoczna jest nieestetyczna krawędź podobrazia i przemalowanie warstwy spodniej do krawędzi ramy.

Fot. 13. Kostarowce, kościół pw. Narodzenia NMP, prezbiterium, ikonostas, XIX w., ikona z przedstawieniem Św. Szymona Słupnika, widok ogólny (fragm.). Stan przed konserwacją. Widoczne drobne wykruszenia warstwy malarskiej. Fot. A. Opalińska

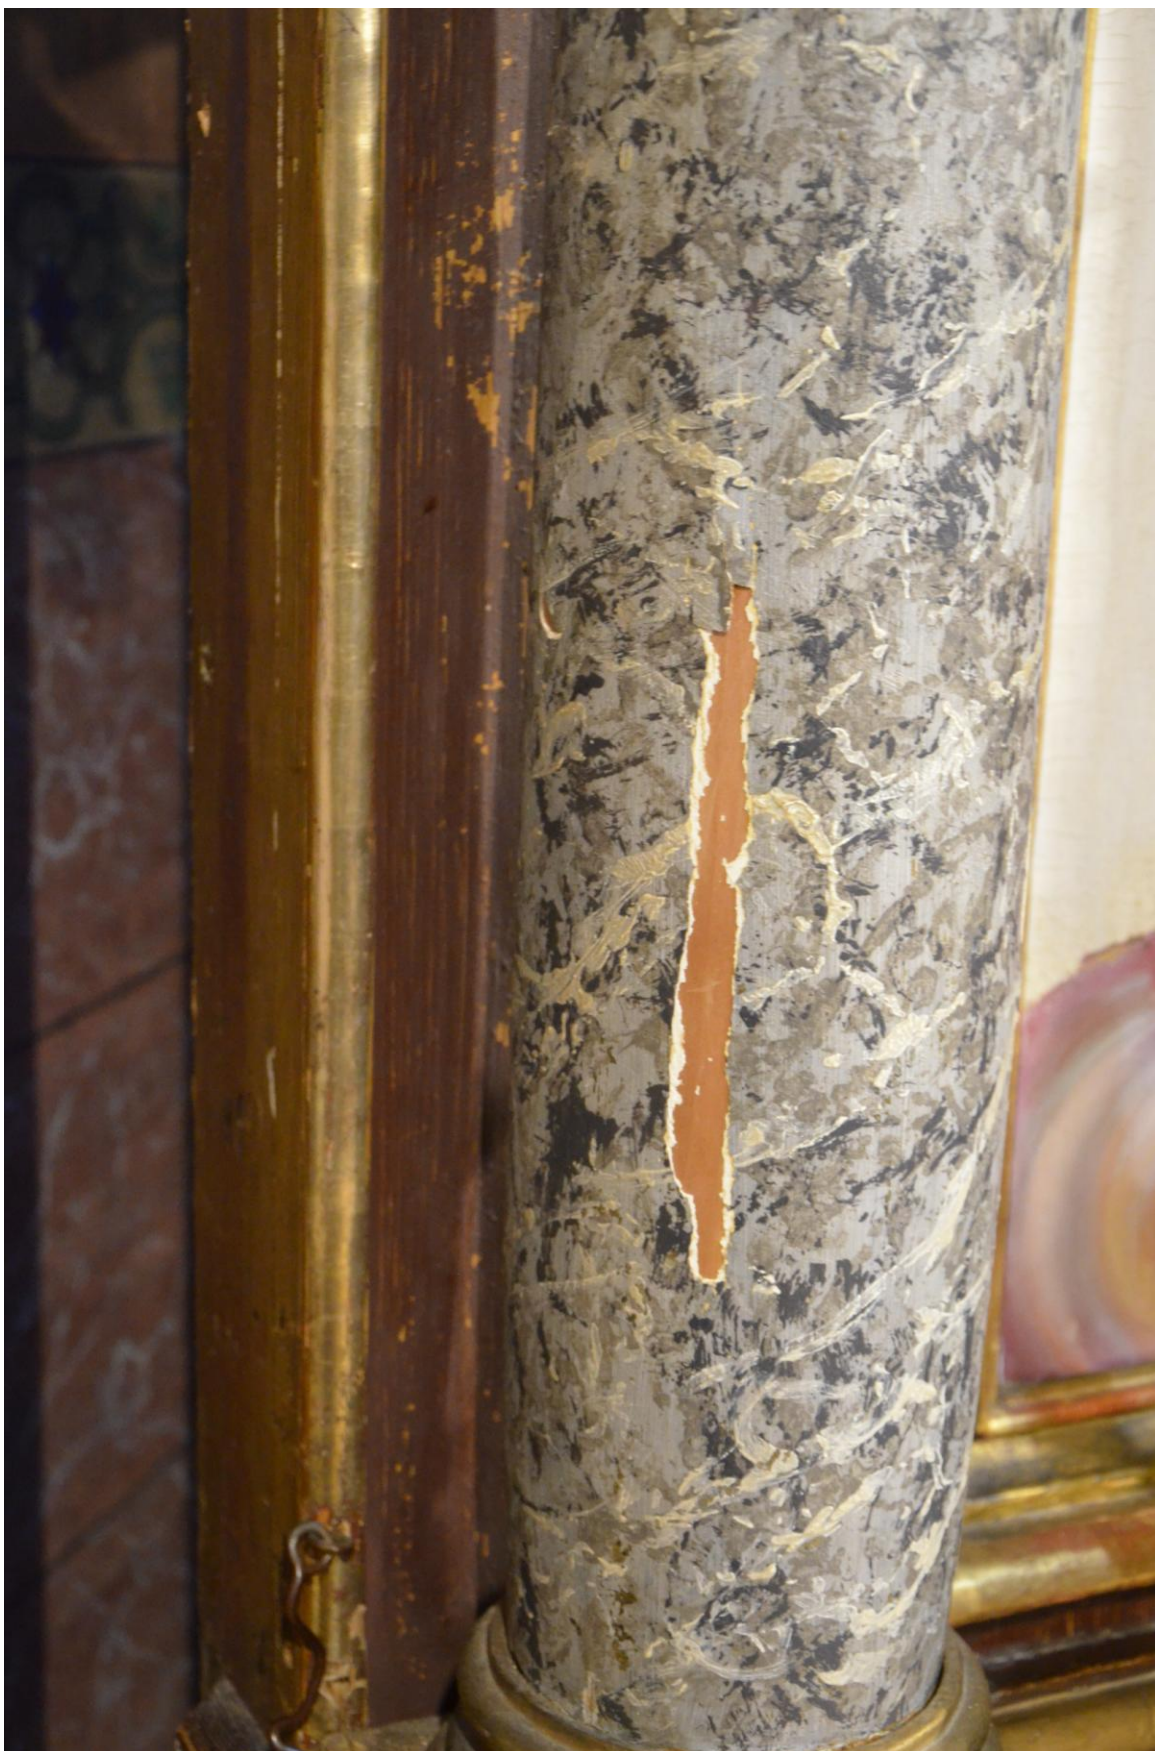
Fot. 13. Kostarowce, kościół pw. Narodzenia NMP, prezbiterium, ikonostas (fragm.), XIX w.. Stan przed konserwacją. Widoczny znaczny ubytek warstwy zaprawy wraz z warstwą malarską. Fot. A. Opalińska

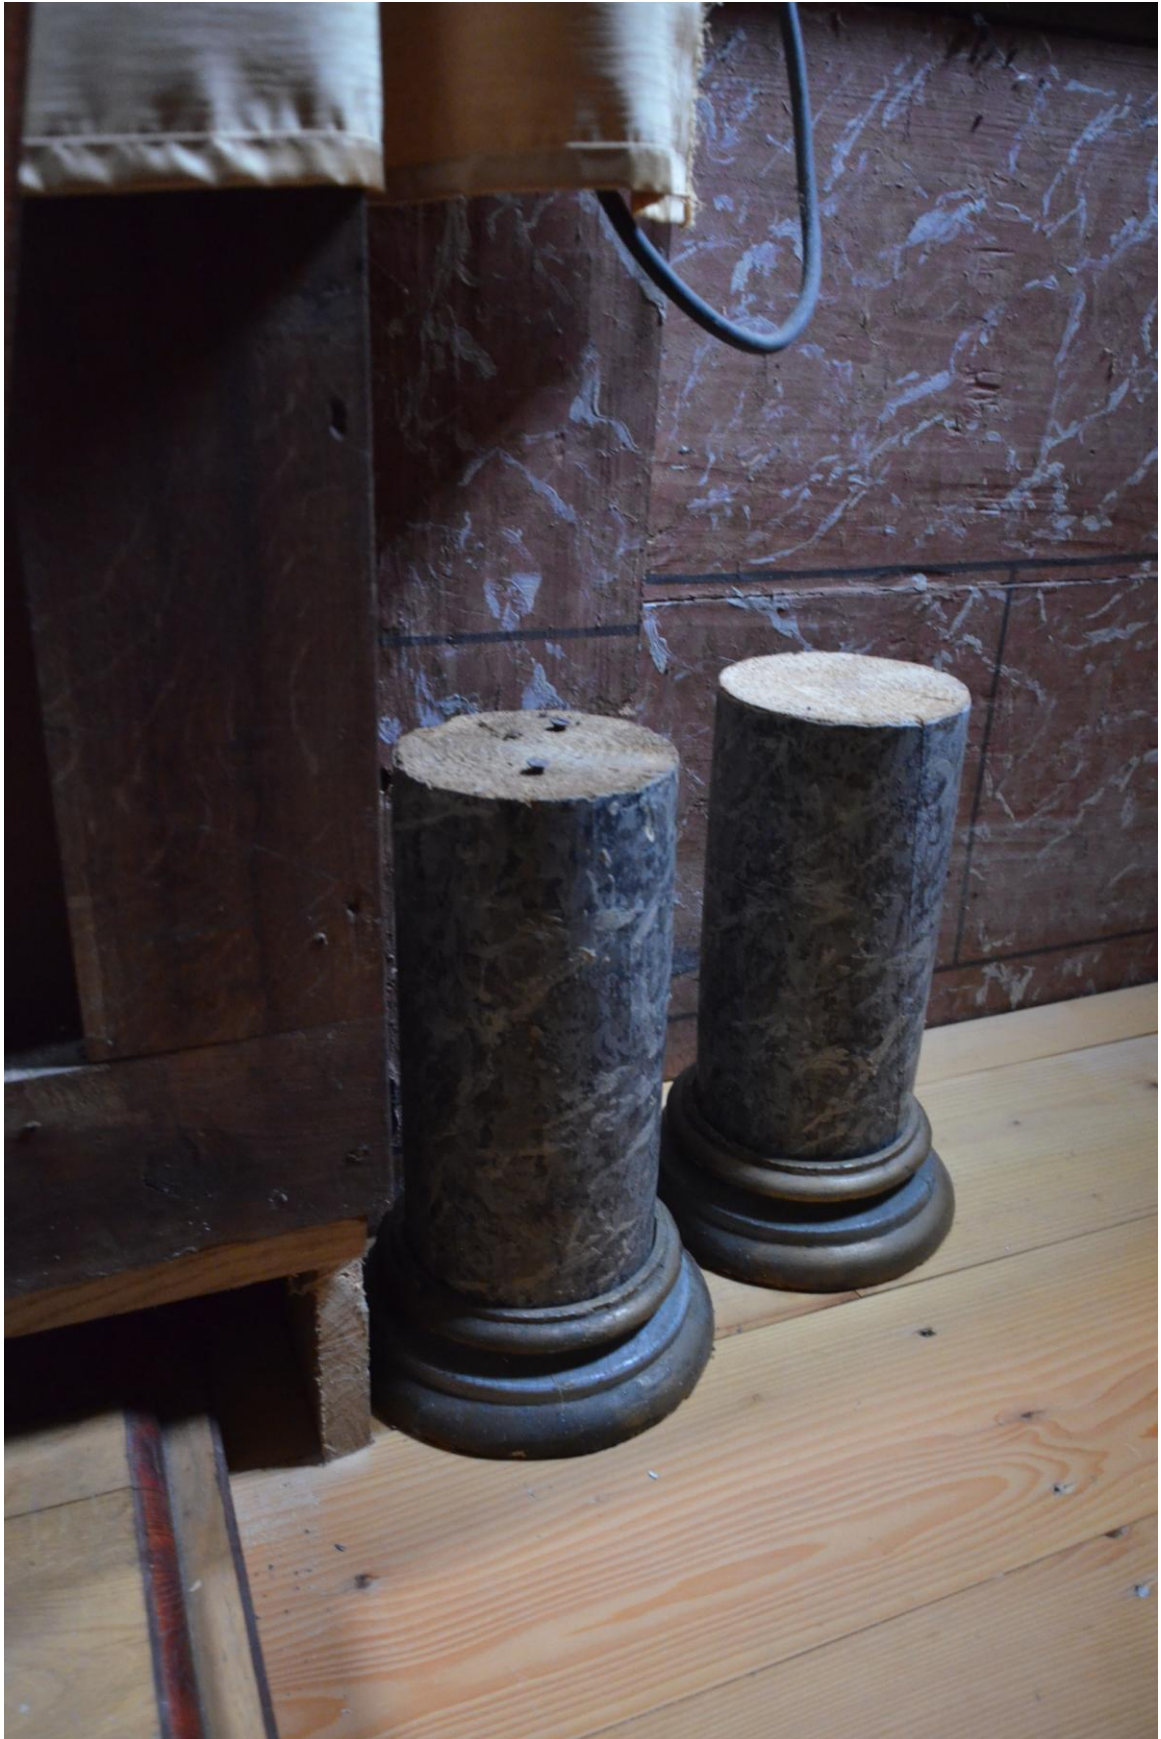
Obiekt podlegał naturalnym procesom starzenia, czynnikom atmosferycznym i związanym z jego użytkowaniem, ale do utraty jego pierwotnego wyglądu i pogorszenia się stanu zachowania przyczyniły się głównie przekształcenia, jakim został poddany. W wyniku przystosowania obiektu o proveniencji grekokatolickiej do obrządku rzymskich katolików ikonostas został przeniesiony w głąb prezbiterium. Płaszczynę templonu przełamano w dwóch miejscach, w celu dopasowania jej do trójbocznego kształtu prezbiterium. W wyniku dalszych prac remontowych związanych z wymianą posadzki podniesiono pierwotny poziom ikonostasu oraz oddzielono najwyższy rząd ikon (apostołów), który obecnie eksponowany jest na ścianie tęczowej. W konsekwencji próby przystosowania greckiego prestołu do potrzeb liturgii rzymskokatolickiej połączono go z ikonostasem, zamykając wrota carskie oraz wycięto fragmenty sąsiadujących z nim kolumn, których bazy jednocześnie podniesiono do poziomu blatu.

Fot. 14. Kostarowce, kościół pw. Narodzenia NMP, prezbiterium, ikonostas (fragm.). Stan przed konserwacją. Za ikonostasem przechowywane są fragmenty kolumn skróconych w trakcie prac przy modyfikacji prestołu. Fot. A. Opalińska

W trakcie prac technicznych planuje się opracowanie koncepcji wprowadzenia zmian konstrukcji centralnej części obiektu, aby przywrócić do obiektu fragmenty wyciętych kolumn i w jak największym stopniu zrekonstruować formę prestołu, w taki sposób, aby obiekt ten nie przeszkadzał w sprawowaniu liturgii.
