PROGRAM PRAC KONSERWATORSKICH I RESTAURATORSKICH
OŁTARZA BOCZNEGO ŚŚ KOSMY I DAMIANA
Z KOŚCIOŁA P.W. ŚŚ KOSMY I DAMIANA W WUJSKIEM

KATALOG FOTOGRAFII OBRAZUJĄCY STAN ZACHOWANIA

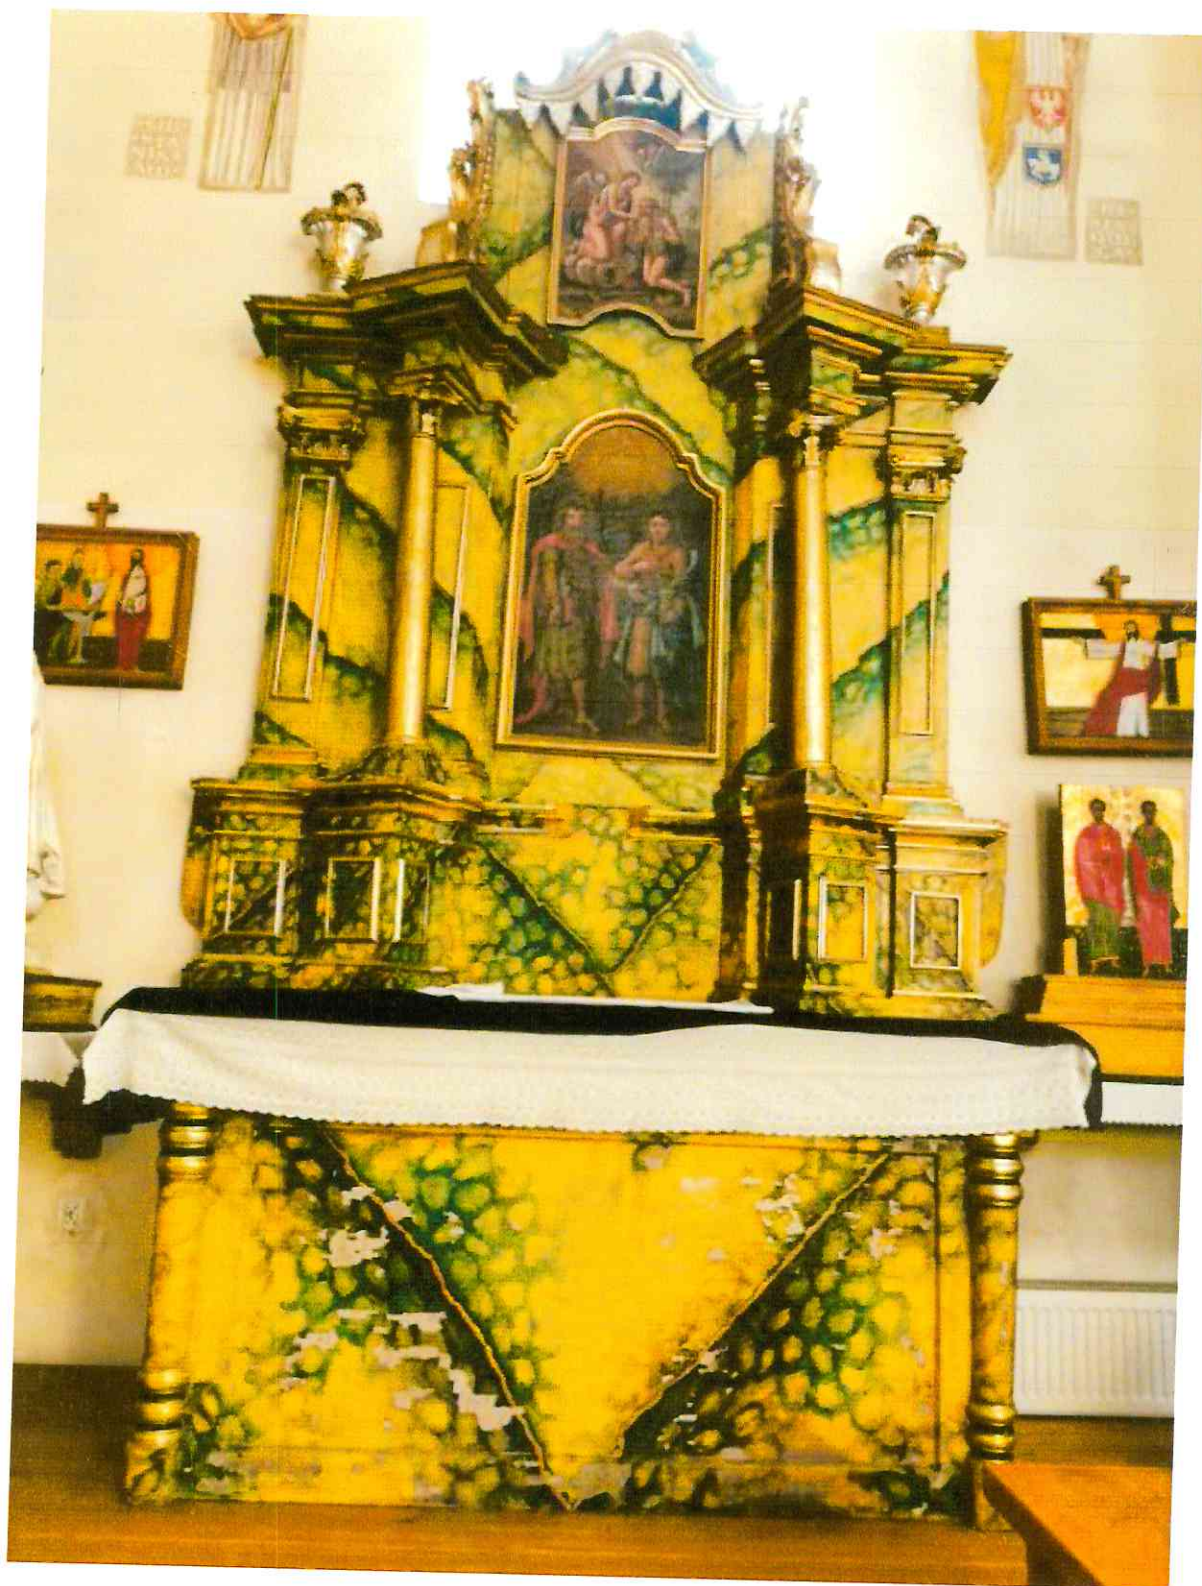
Fot. 1 Widok ogólny ołtarza bocznego ŚŚ Kosmy i Damiana z kościoła w Wujkiem. Ołtarz w całości przemalowany nieestetyczną polichromią w formie marmoryzacji i przezłożony złotą i srebrną farbą. Wtórne warstwy w nieszlachetnych technikach obniżają pierwotną wartość obiektu.

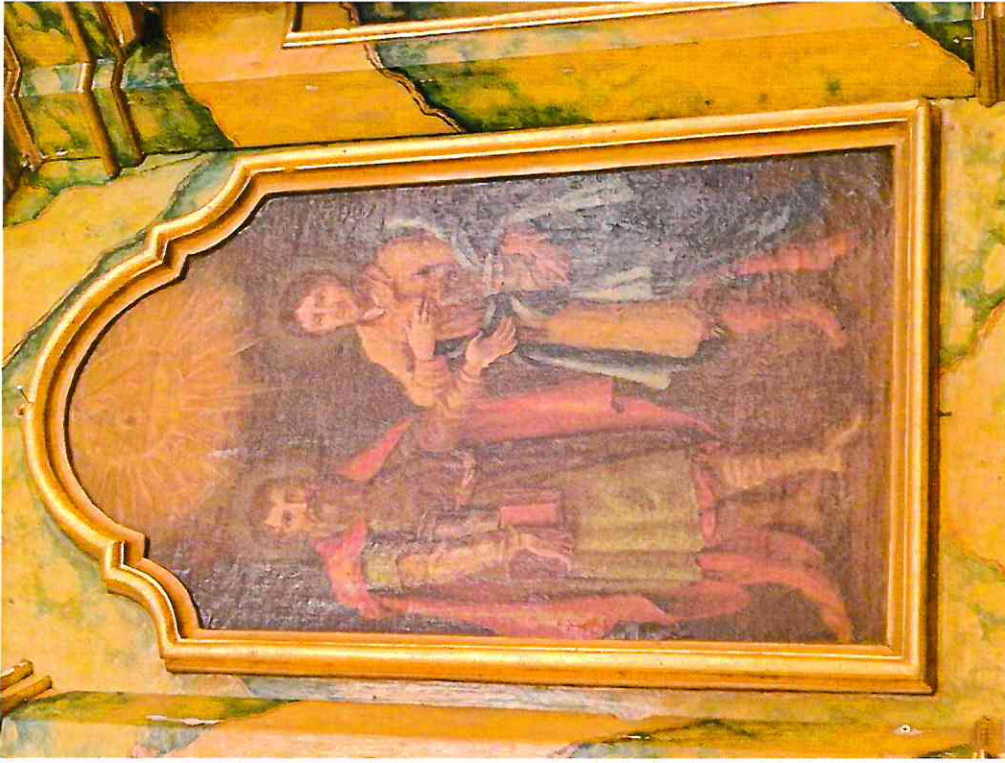
Fot.3 Obraz w nastawie z wizerunkiem ŚŚ Kosmy i Damiana. Zwraca uwagę silne zabrudzenie, liczne pęcherze i deformacje płótna.

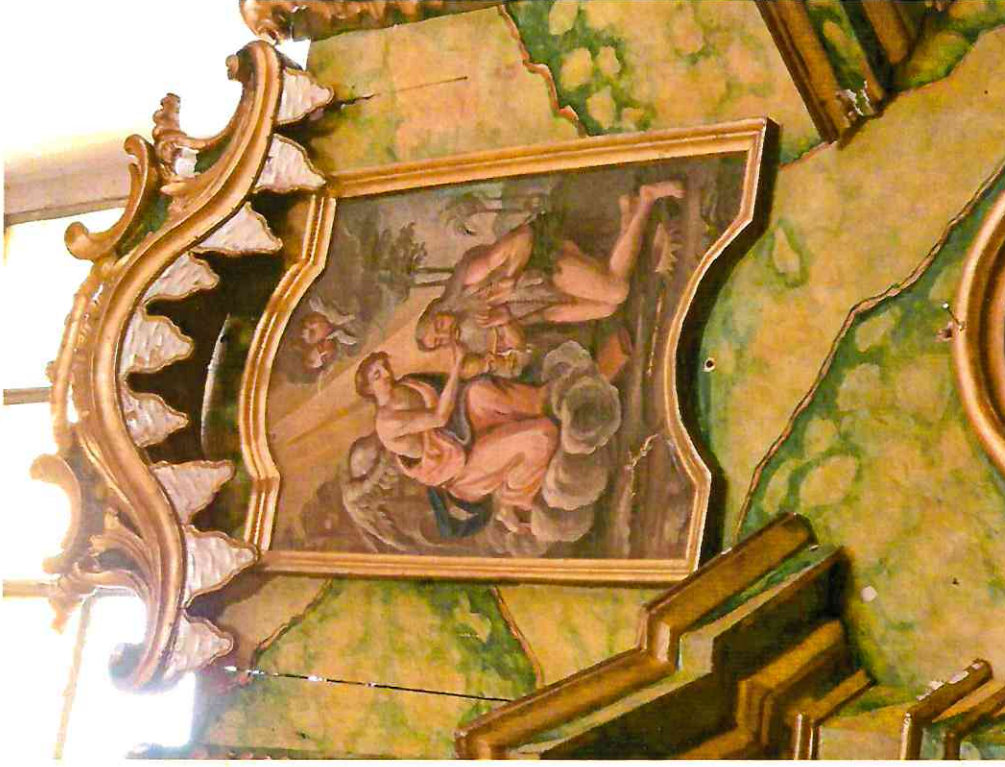
Fot.4 Obraz ze Św. Onufrym w zwieńczeniu nastawy. Przemalowania po formie, pofałdowania płótna.

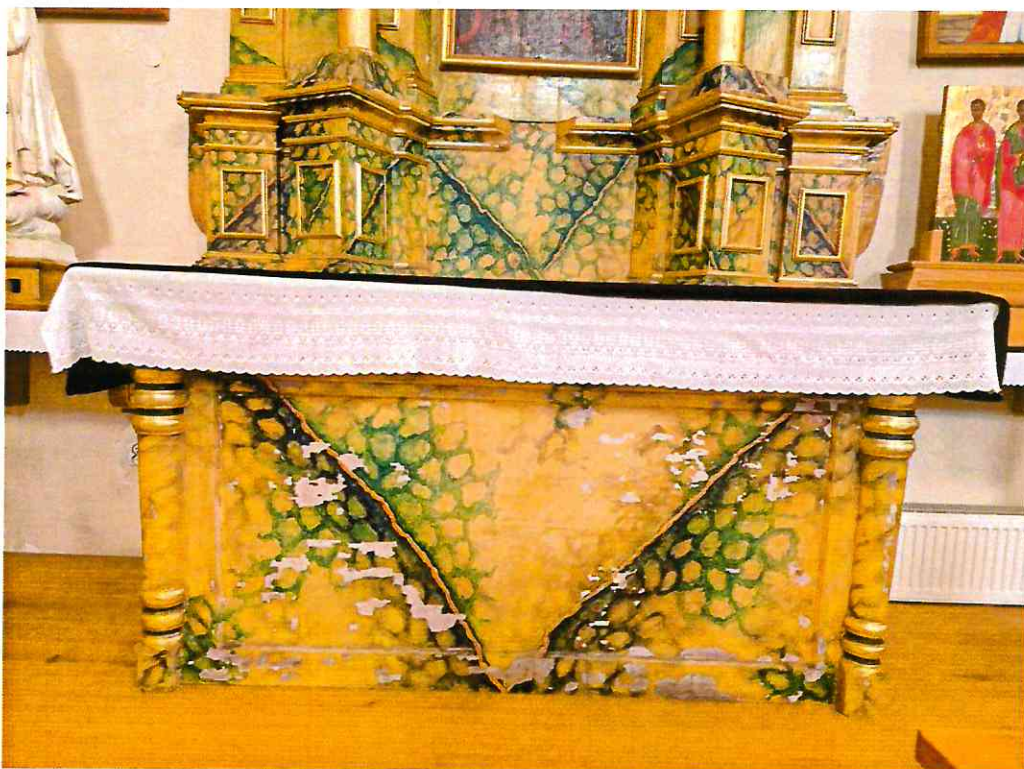
Fot.5 Podstawa i predella ołtarza przemalowane nieestetyczną marmoryzacją i pomalowane złotą farbą. Drewno detali zdegradowane przez owady w nim żerujące.

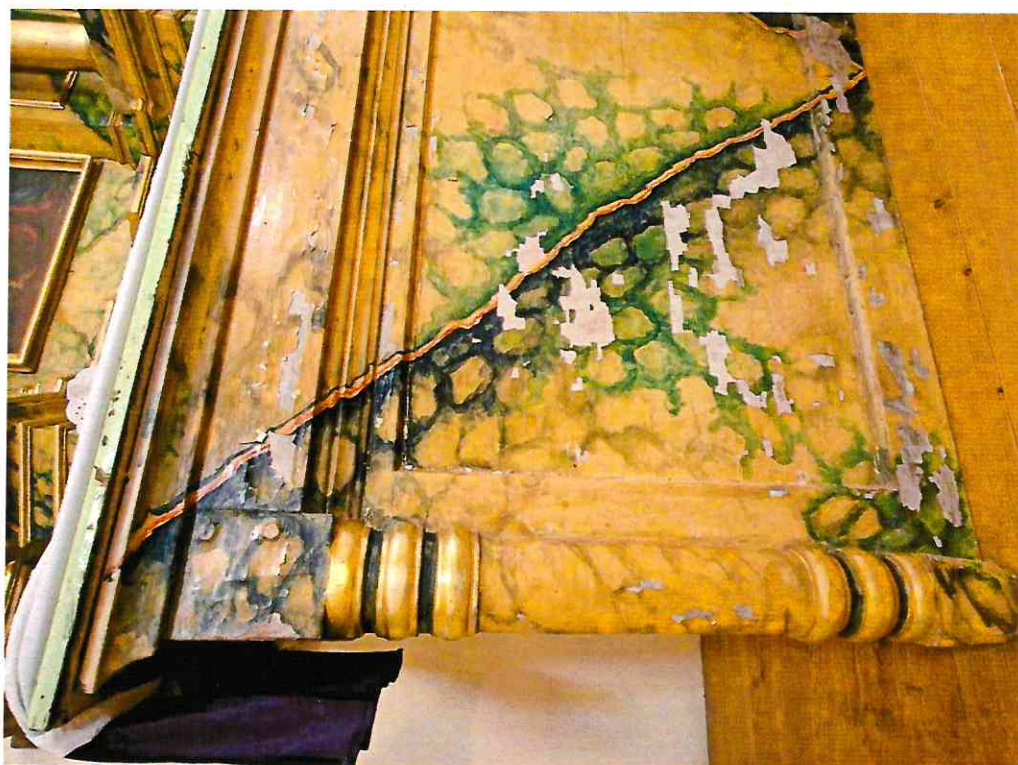
Fot.6 Antependium ołtarza głównego, lewe narożnik, złota farba skorodowana, powierzchnia zabrudzona. Zaprawa ma słabą przyczepność do drewna, łuszczy się, jest wiele pęcherzy.

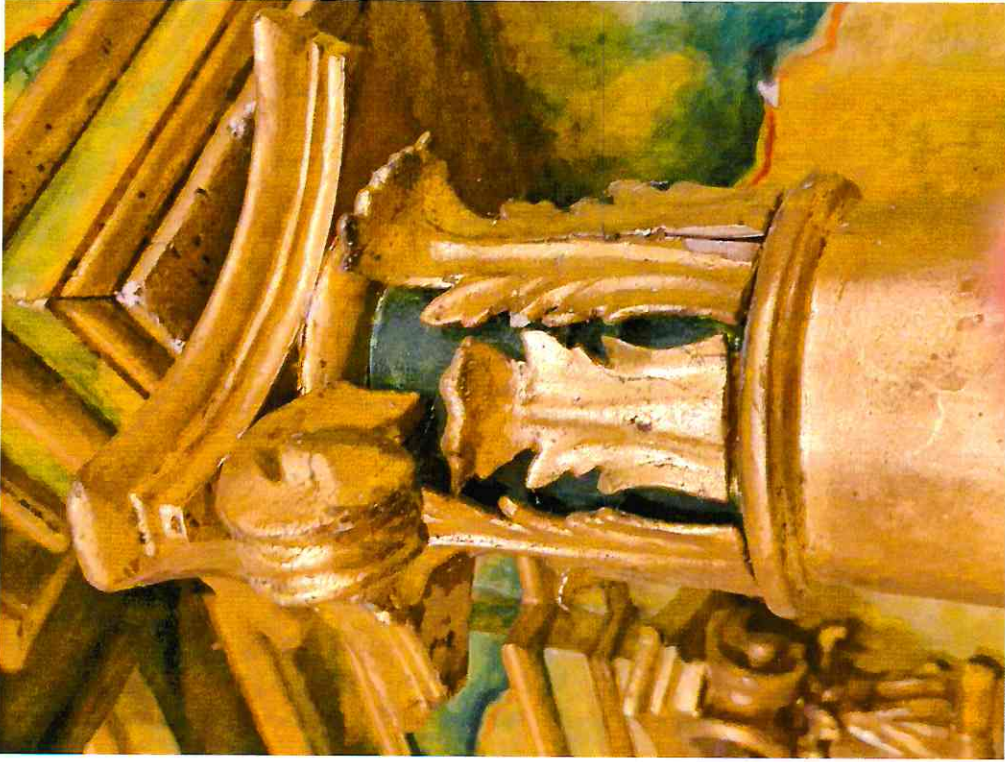
Fot.7 Kapitel jednej z kolumnienek. Wtórne przezłożenia i zaprawy mają słabą przyczepność do podłoża, łuszczą się i odpadają.

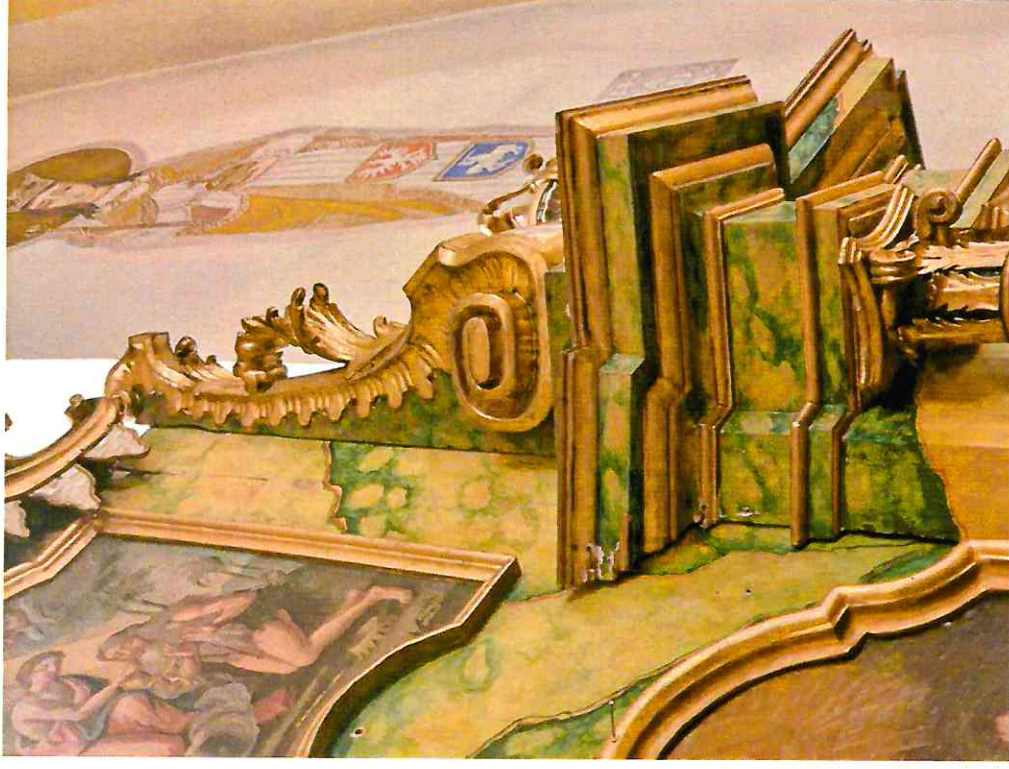
Fot.8 Detale spływu wolutowego i gzymsu mocno zaatakowane przez owady żerujące w drewnie. Farba złota skorodowana. Łączenia desek zdegradowane, liczne pęknięcia konstrukcyjne.

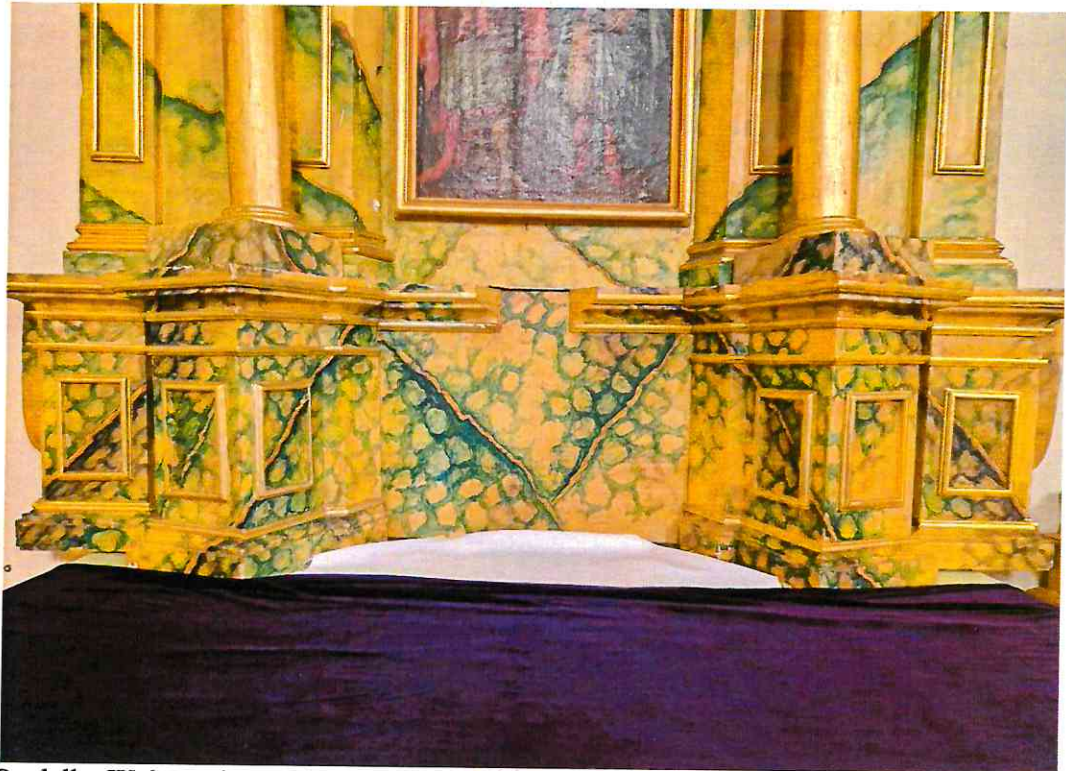
Fot.9 Predella. Wtórnie nieestetycznie wykonane polichromie szpecą i przekłamują pierwotny wygląd ołtarza.

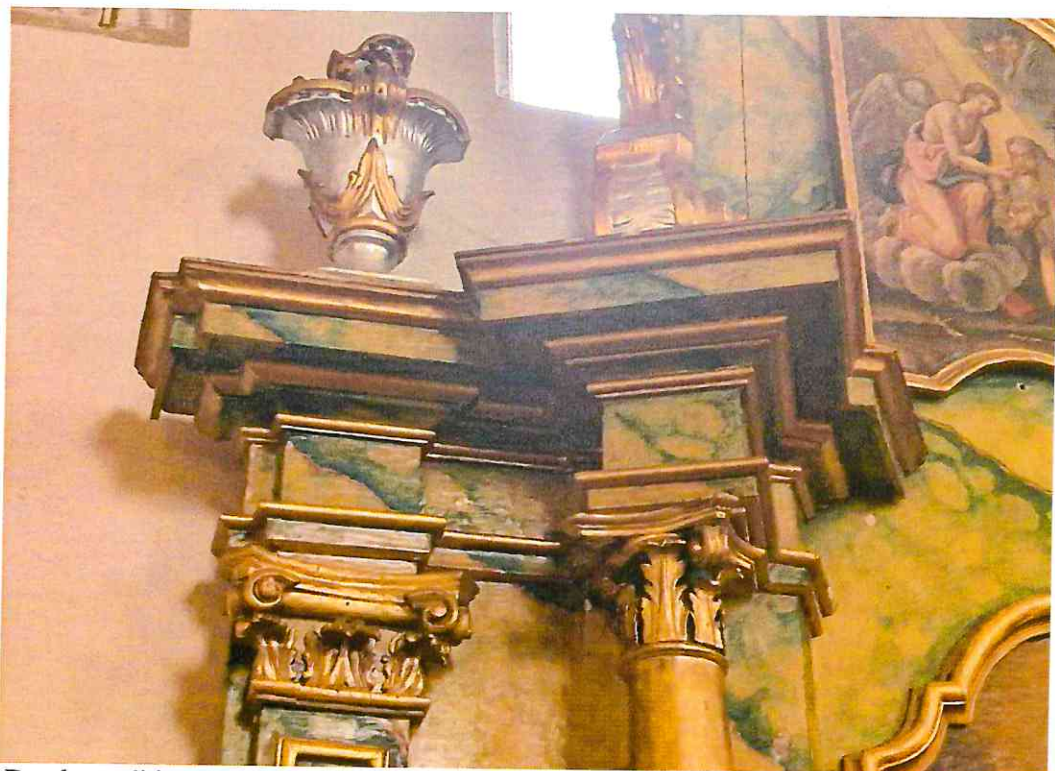
Fot.10 Detale rzeźbiarskie górnej nastawy w bardzo złym stanie zachowania. Drewno zdegradowane przez owady, niewłaściwie wykonane polichromie i złączenia przekłamują pierwotny charakter dzieła.

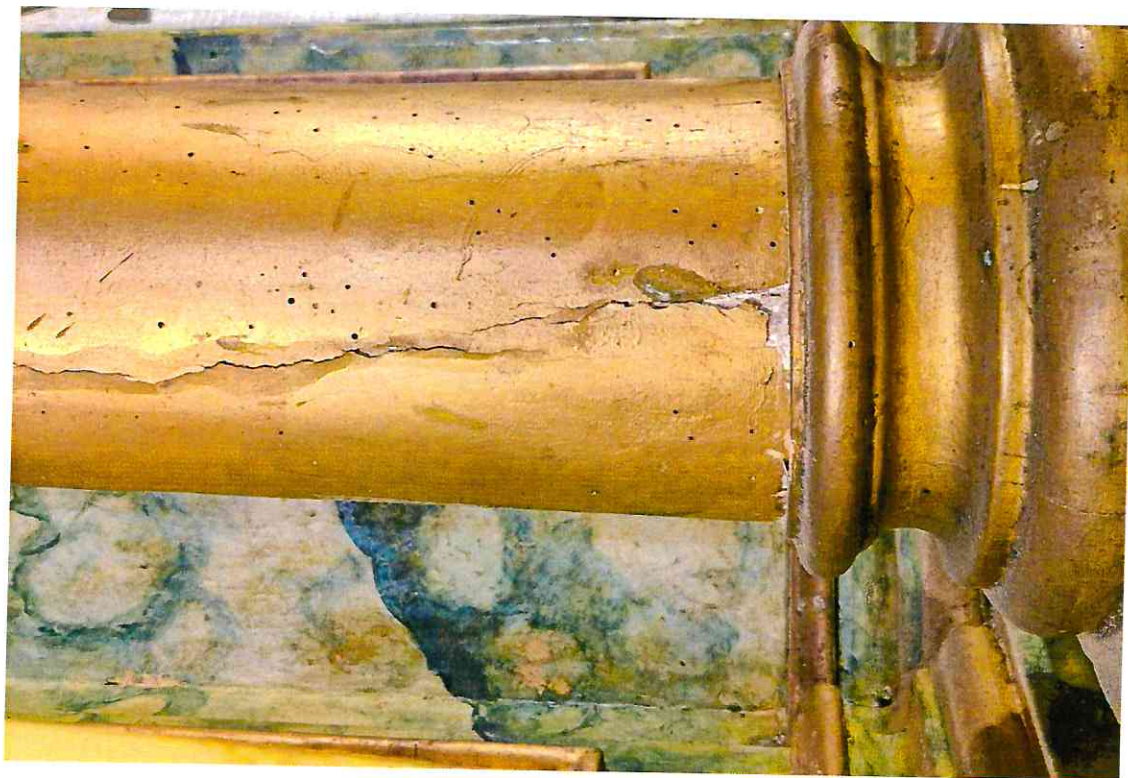
Fot.11 Dolny fragment kolumny z widocznymi ubytkami i pęknięciem zaprawy. Zwraca uwagę zaawansowany atak makrobiologiczny drewna, żerowiska są aktywne.

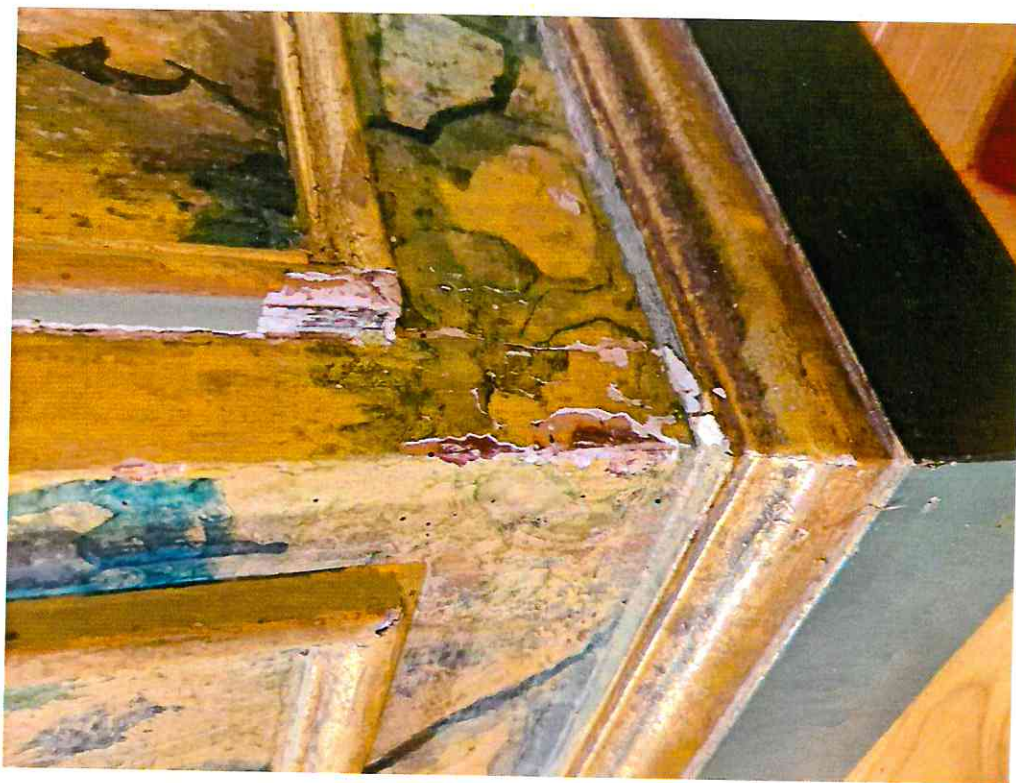
Fot.12 Fragment narożnika predelli. Wtórne zaprawy mają bardzo słabą adhezję do podłoża, łuszczą się i odpadają odsłaniając spodnią kolorystykę ołtarza (czerwona).
