PROGRAM PRAC KONSERWATORSKICH

dla ambony z kościoła filialnego pw. Św. Piotra i Pawła w Tyrawie Solnej

1. KARTA TYTUŁOWA

Adres obiektu:	Kościół filialny pw. Św. Piotra i Pawła w Tyrawie Solnej
Inwestor:	Parafia Rzymskokatolicka pw. Rozesłania Apostołów w Mrzyglodzie 38-503 Mrzyglód, Mrzyglód 93
Nr Rej. Zab.	B - 46
Opr.:	Kons. Dz. Szt. Agnieszka Opalińska styczeń 2023

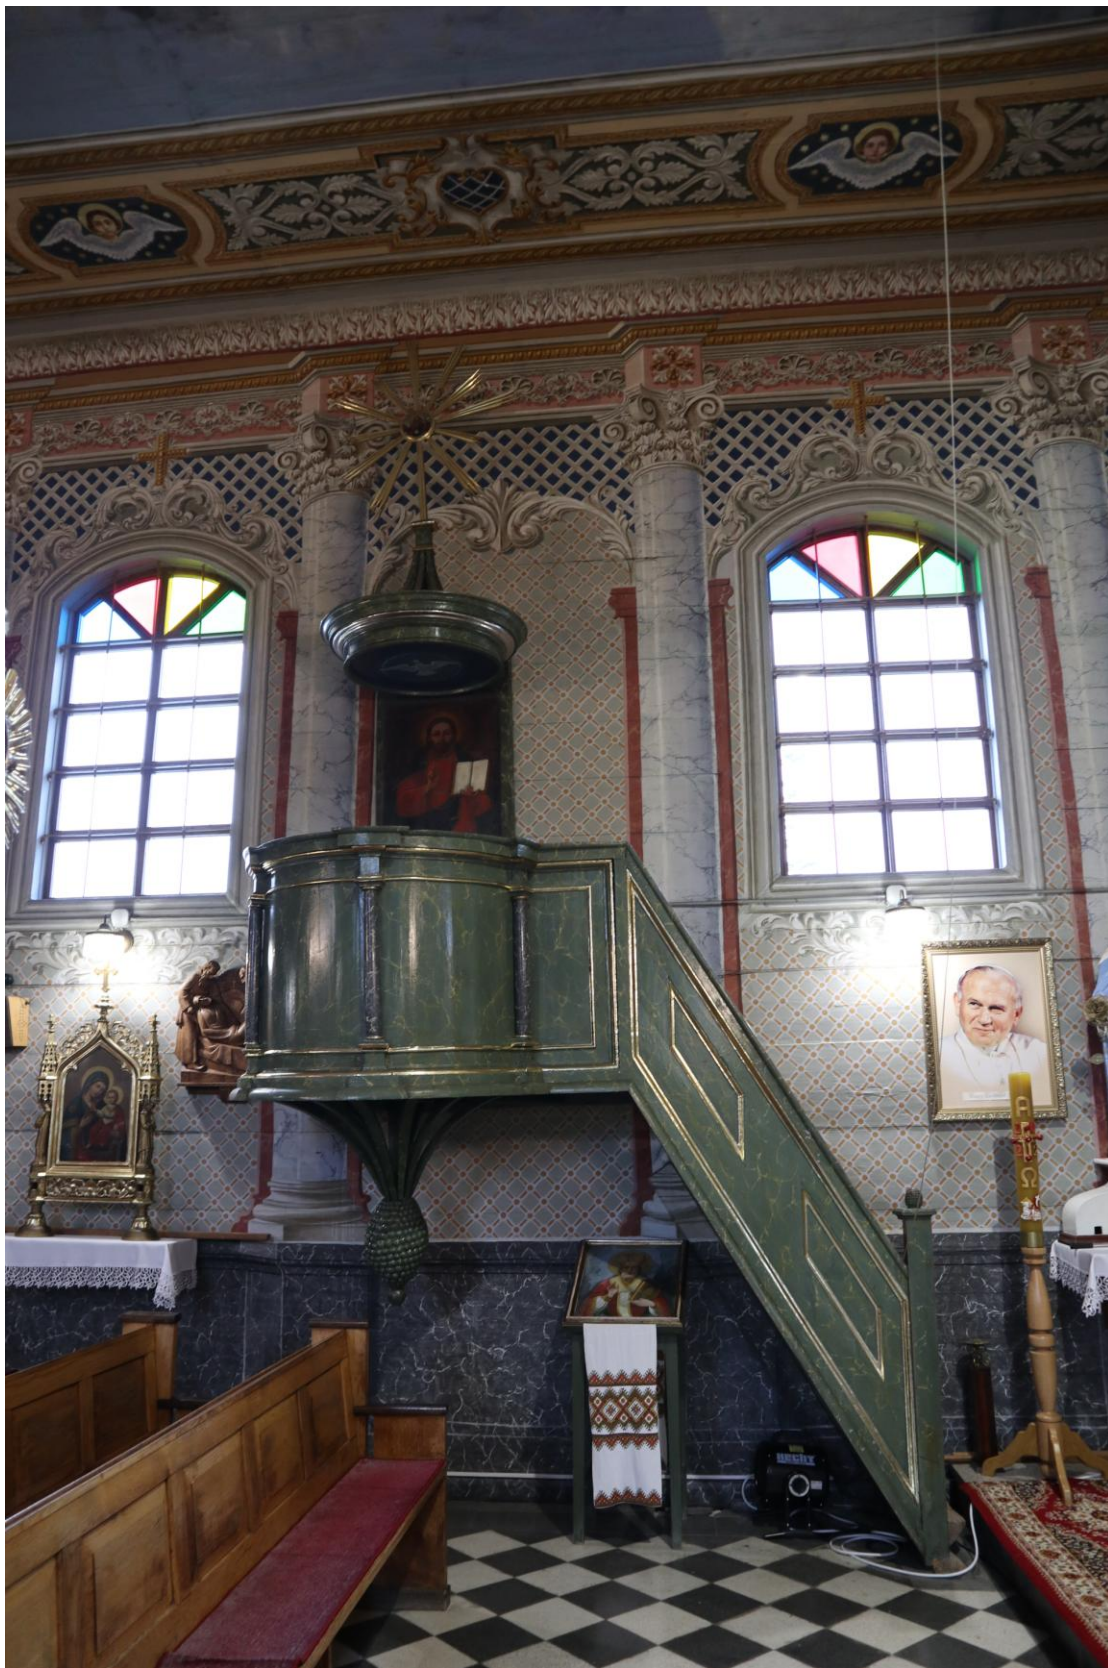
Fot. 1. Tyrawa Solna, kościół pw. Św. Piotra i Pawła, nawa, ambona, 1 poł. XIX w. Widok ogólny. Stan przed konserwacją. Fot. M. Ptańska

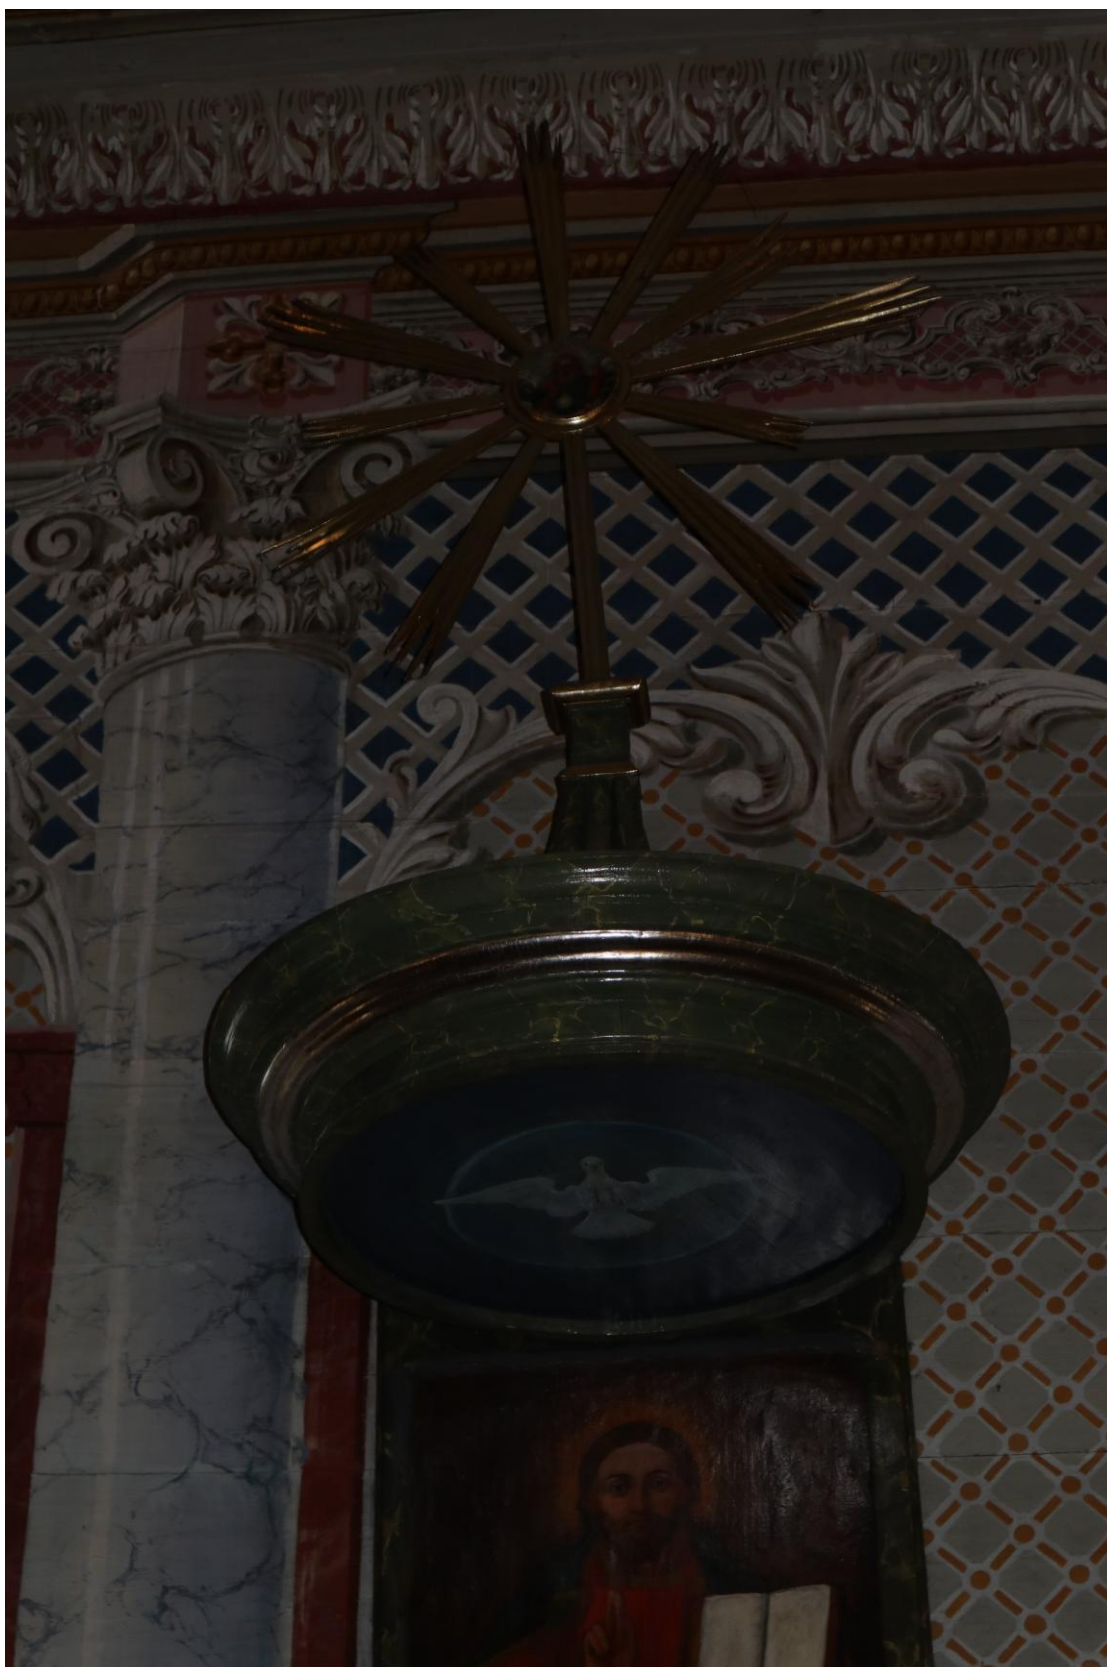
Fot. 3. Tyrawa Solna, kościół pw. Św. Piotra i Pawła, nawa, ambona, baldachim, 1 poł. XIX w. Widok ogólny (fragm.). Stan przed konserwacją. Fot. M. Ptańska
