**ZESPÓŁ DWORSKO – PARKOWY
W JUROWCACH
GMINA SANOK**

**DOKUMENTACJA
KONSERWATORSKA**

OPIS STANU ZACHOWANIA

**WYTYCZNE
KONSERWATORSKIE**

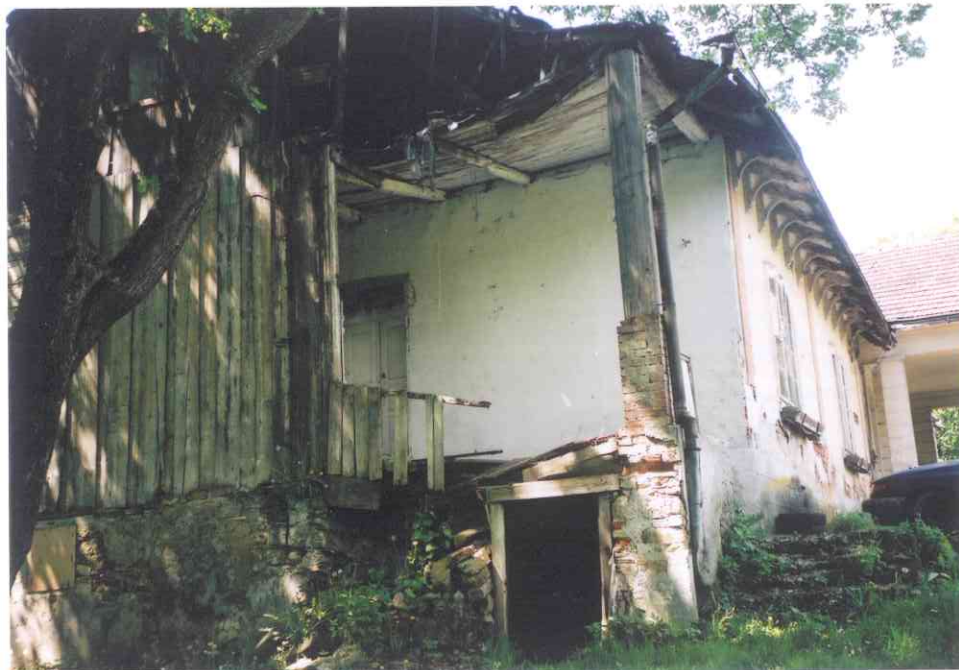
Elewacja boczna – północna – duże płaszczyzny ubytków tynków. Ściany do wysokości okien bardzo zawilgocone (fot. 9). Warstwa farby na ścianie się łuszczy.

9. Elewacja boczna, północna

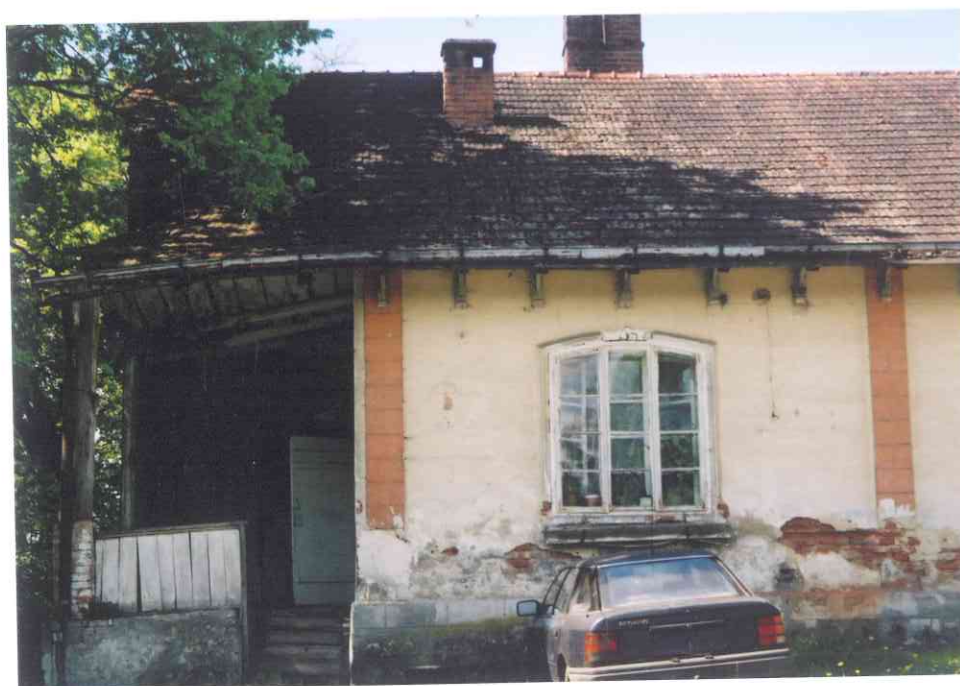
15. Łuszczenie się farby i ubytki tynku na ścianie w elewacji frontowej

- położenie nowych tynków renowacyjnych oraz uzupełnienie ubytków na boniach i ich uczytelnienie w ele-

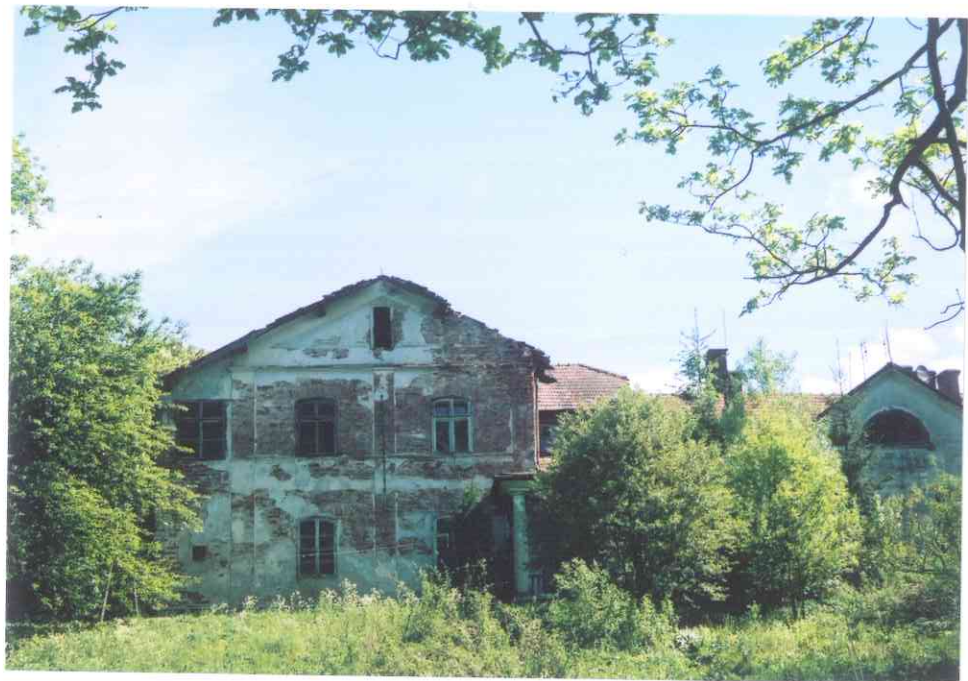
17. Fragment zniszczonej ściany w elewacji frontowej

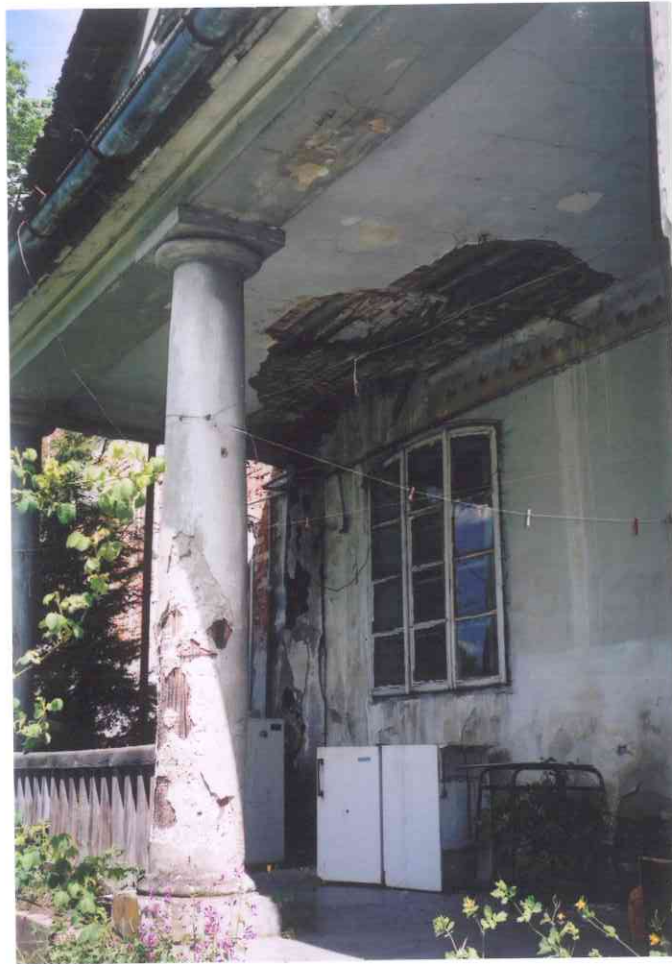
Elewacja ogrodowa – znaczne ubytki tynku na ścianie oraz kolumnach (fot. 22). Drewniany strop nad tarasem przegniły (fot. 20) z braku pokrycia dachowego, które zastąpiono folią (fot. 30) i obróbki blacharskiej. Duże pola zacieków na ścianach, szczególnie przy portyku. Drewniana balustrada na tarasie zniszczona. Skrzydło piętrowe większość tynków ma zniszczonych.

20. Przekłany strop w portyku w elewacji tylnej

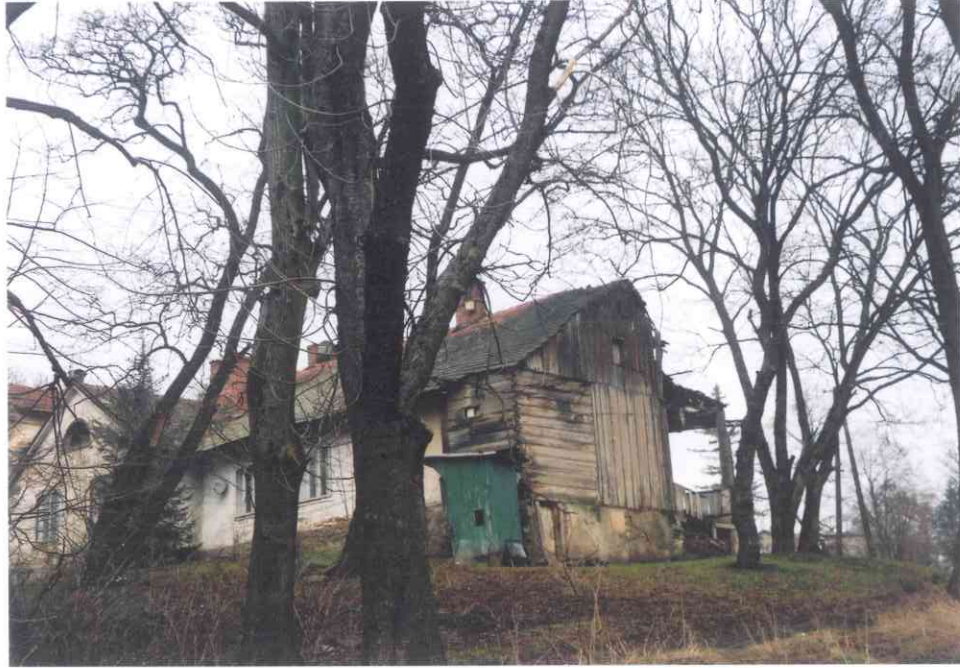
26. Fragment zniszczonych przez drewnojady belek na ścianie bocznej tarasu

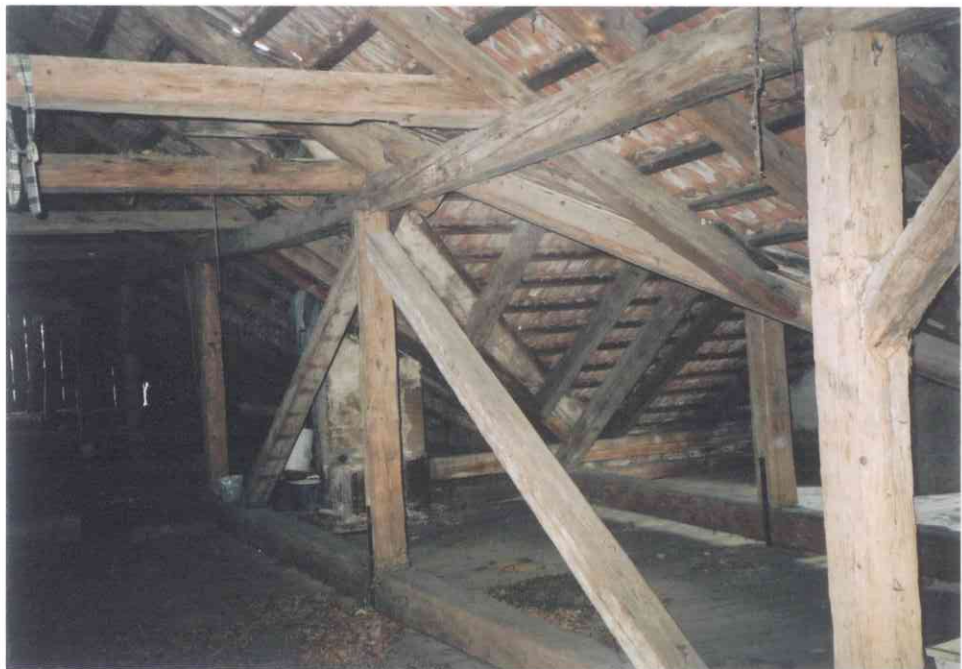
31. Zawilgocone odeskowanie okapu oraz krokwi i wsporników

- znaczący wpływ na zawilgocenie murów dworu mają zniszczone całkowicie obróbki blacharskie. Przy zakładaniu nowych należy zwrócić uwagę aby kolanka rur spustowych nie były za krótkie, bo woda opadowa kieruje się wtedy na dolne partie budynku;

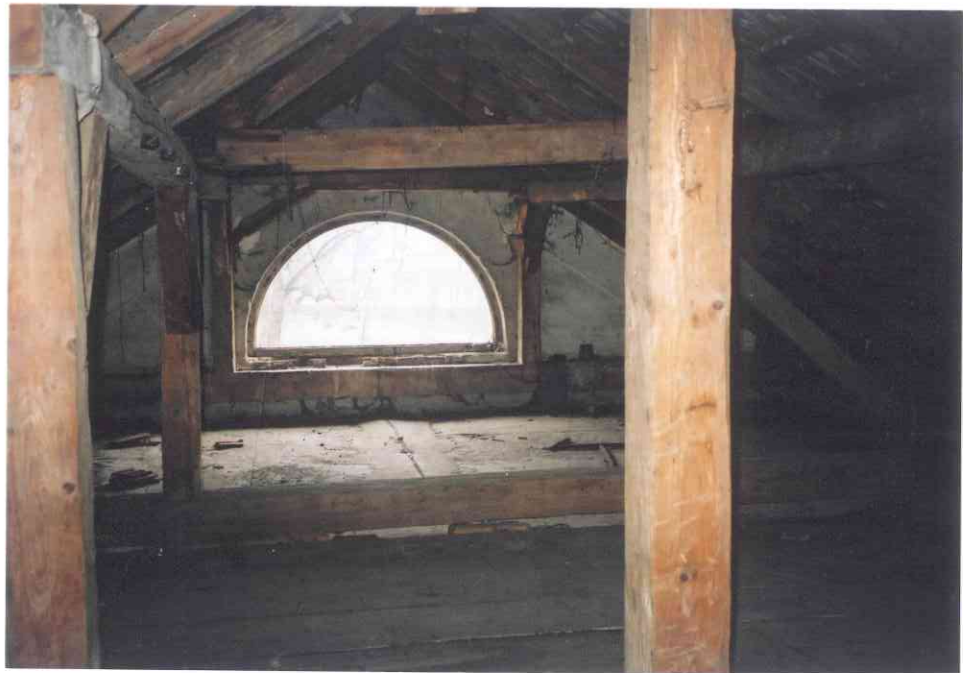
35. Gliniane płytki na strychu

Drewniana konstrukcja dachowa posiada ubytki, niektóre belki poziome leżące na stropie zostały ucięte (fot. 34), rozebrano w większości podłogę (zapewne drewno użyto na opał przez byłych mieszkańców dworu). Deski podłogowe położone były na płytkach glinianych lekko wypalonych (fot. 35).

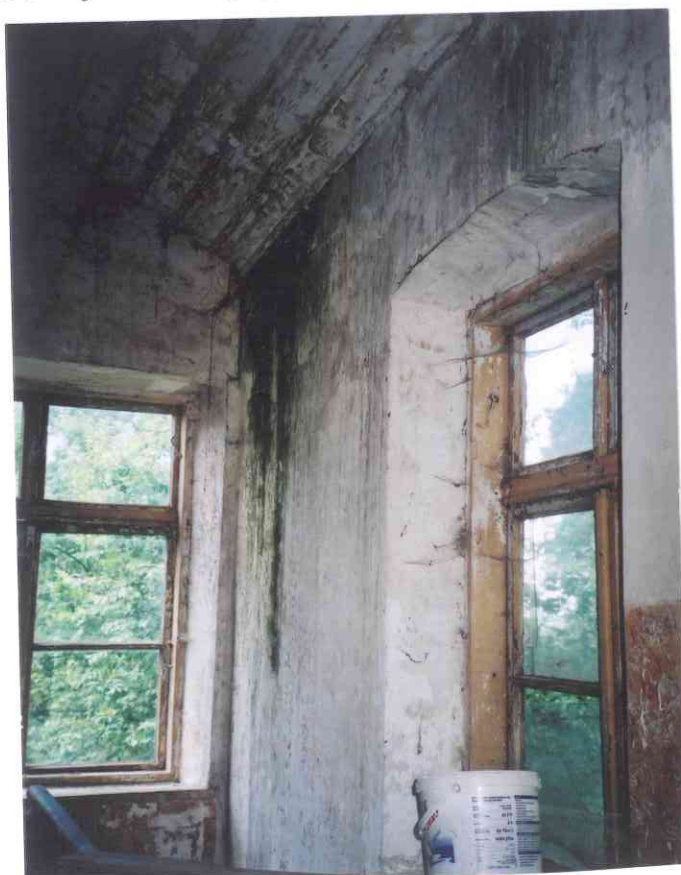
37. Odeskowany sufit na piętrze w klatce schodowej, przegnity

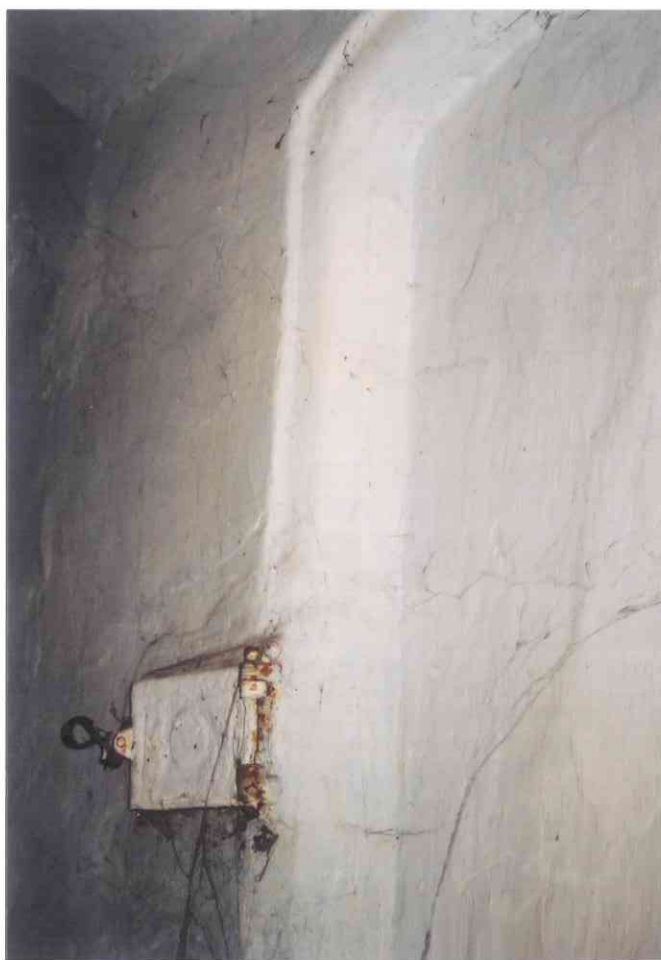
47. Ślad po zniszczonej rozecie na suficie na parterze

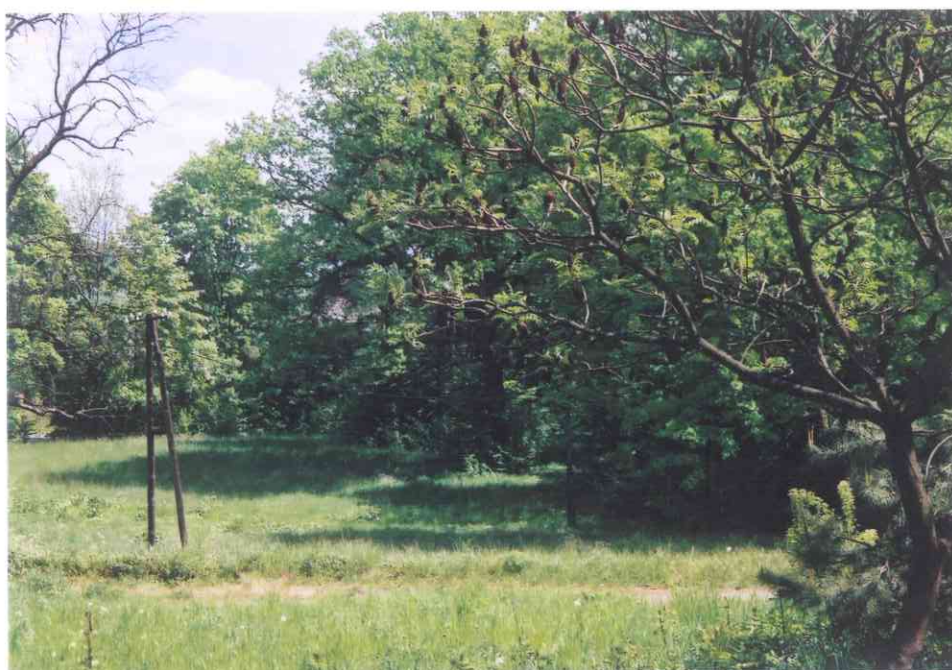
67. Widok z nad stawu w kierunku dworu

- konieczne jest wykonanie podstawowych zabiegów pielęgnacyjnych (usunięcie posuszu, odrostów korzeniowych, samosiejek). Szczególną ochroną należy objąć zabytkowy starodrzew m.in. okazałe dęby;
- przed wystąpieniem do opracowania projektu renowacji parku należy wykonać inwentaryzację dendrologiczną na podkładzie sytuacyjno – wysokościowym, w skali 1:500, jest podstawą do wszelkich prac projektowych;
- projekt powinien uwzględniać materiały archiwalne, m.in. mapa katastralna, fotografie, informacje odnoszące się do okresu międzywojennego; w projekcie należy zwrócić uwagę, m.in. na:
 - odsłonięcie dawnych osi widokowych z wglądem na dwór z drogi, z nad stawu (fot. 67);
